### 4.2.3 結果と考察

## 第5章 使用環境に対応した CLT の保存処理への耐久性要求性能把握

## 第6章 CLT等を用いた実使用建物の調査

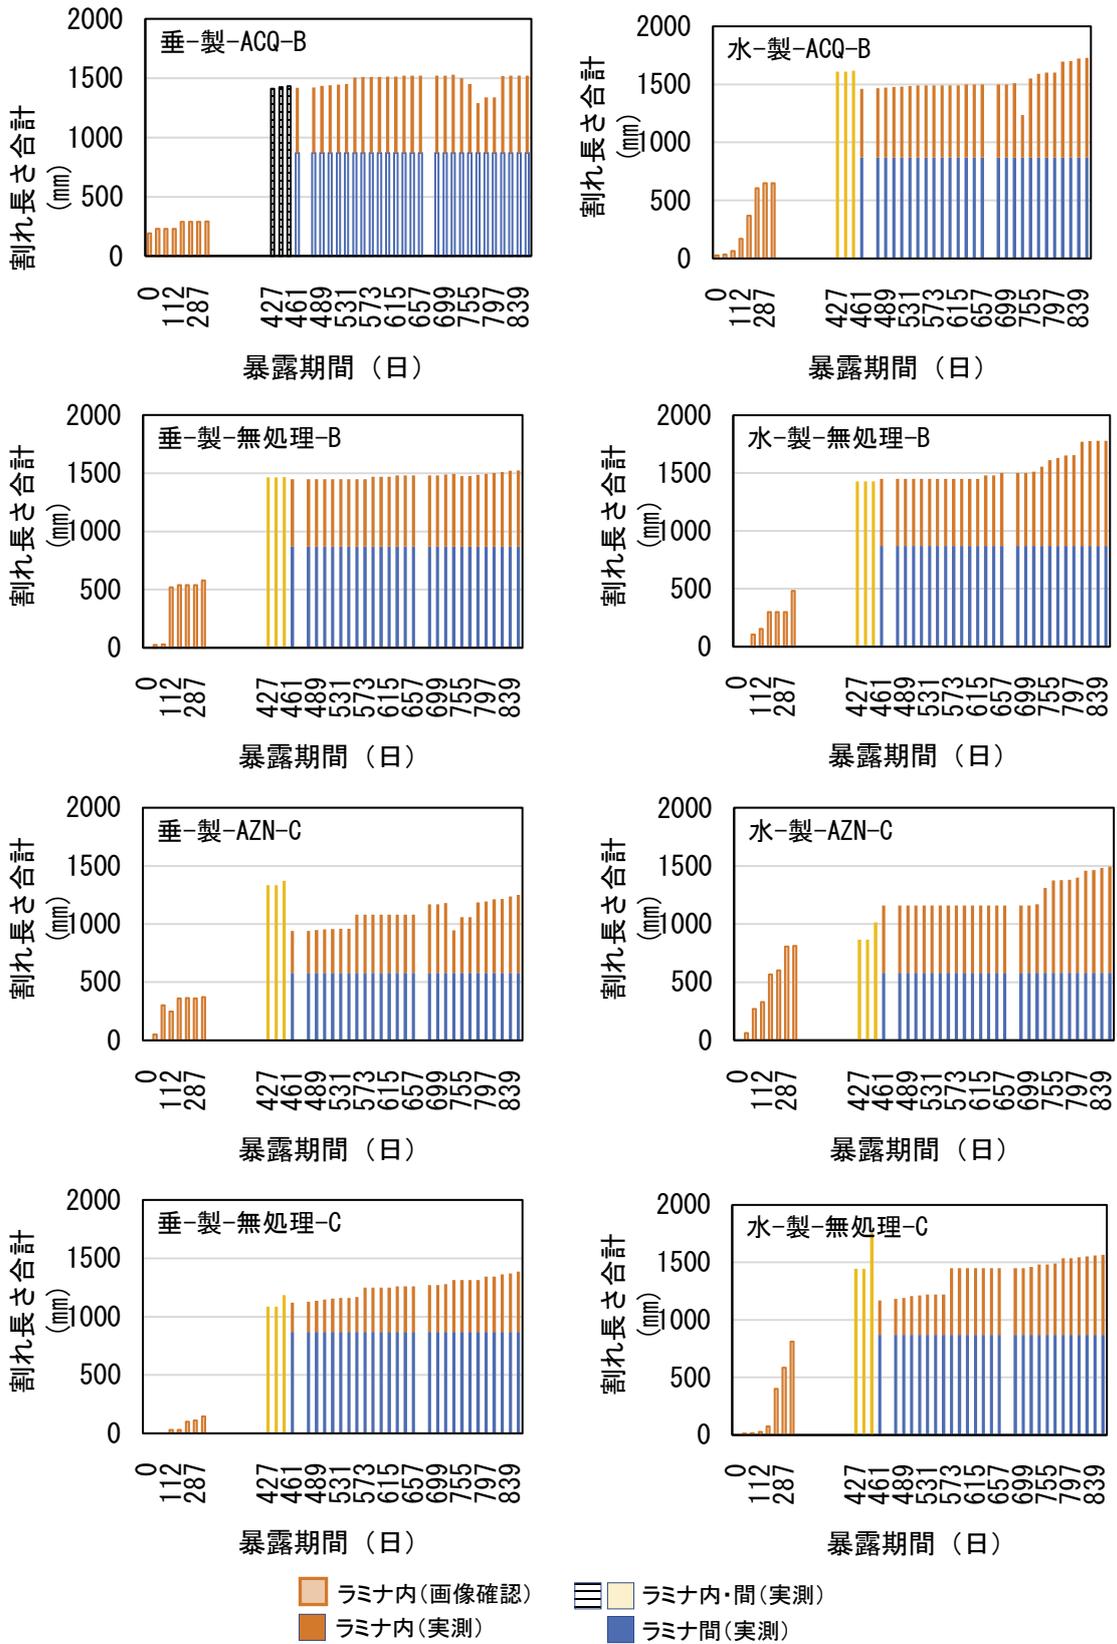
図 4.2.3-1 屋外暴露における「ひび割れ\_長さ」の変化 (木ロシール無し)

ひび割れのトータル長さの傾向(図 4.2.3-1)は、垂直・水平暴露ともほぼ同じ増加傾向であり、保存処理の有無による差も小さい。保存剤の違いでは AZN 試験体のひび割れが少ない。ラミナ内とラミナ間では、全ての試験体でラミナ間に隙間が発生している。

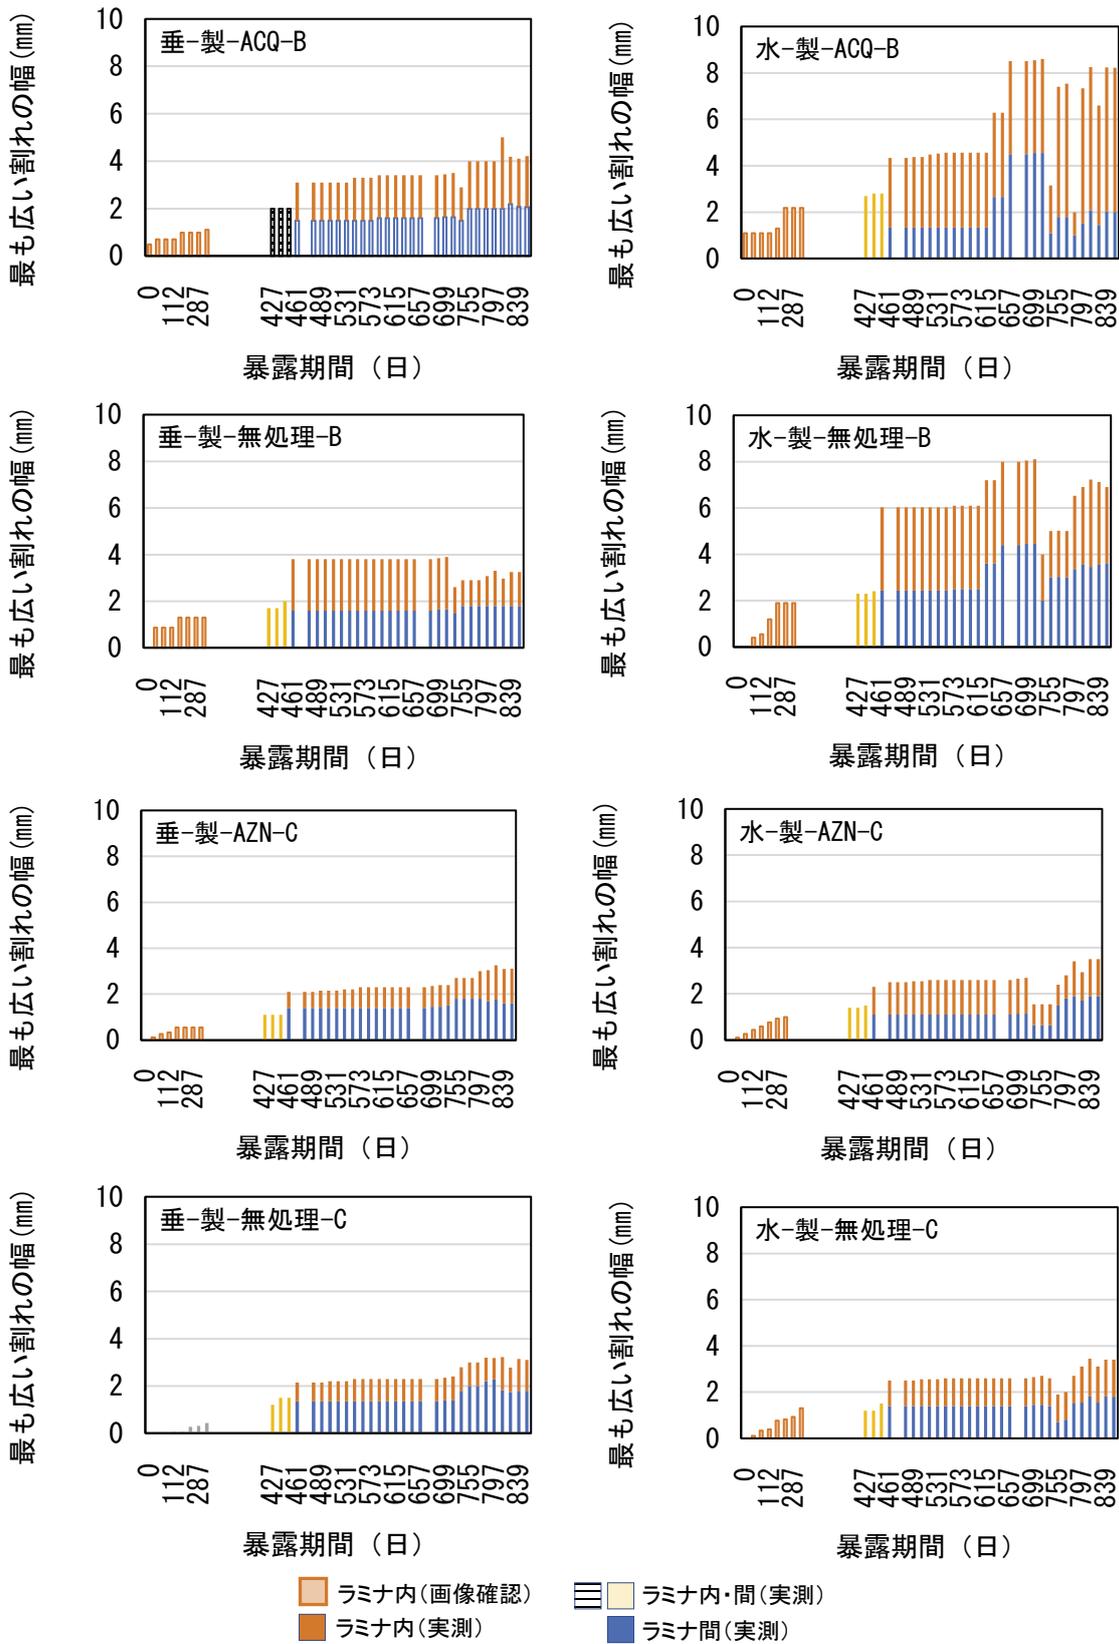
図 4.2.3-2 屋外暴露における「ひび割れ\_幅」の変化（木口シール無し）

ひび割れ幅の傾向(図 4.2.3-2)は、ACQ 試験体では保存処理の有無にかかわらず水平暴露試験体のひび割れ幅が著しい。しかし、AZN 試験体ではその傾向が少なく保存処理の有無による差は見られない。ラミナ内とラミナ間では、ACQ 試験体はラミナ内のひび割れ幅、AZN 試験体ではラミナ間のひび割れ幅が大きい傾向である。

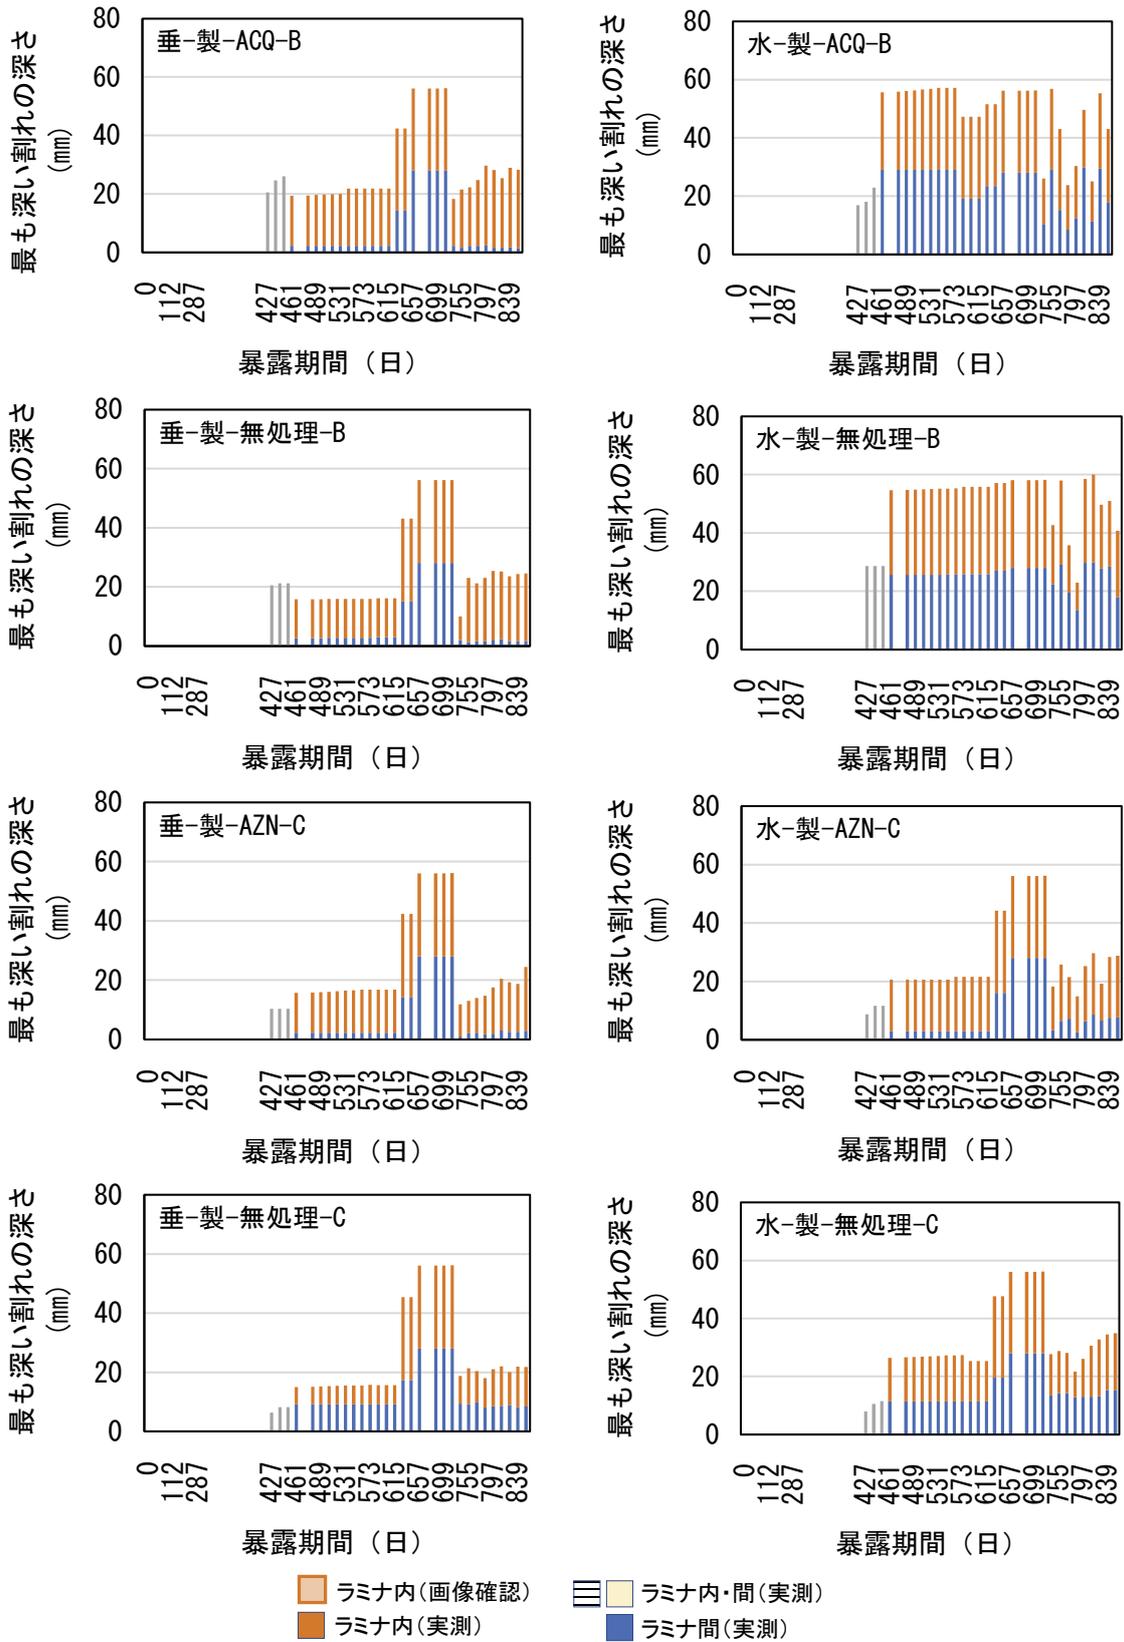
図 4.2.3-3 屋外暴露における「ひび割れ\_深さ」の変化 (木ロシール無し)

ひび割れ深さの傾向(図 4.2.3-3)は、ACQ・AZN 試験体ともにひび割れ幅と同傾向である。暴露期間 629 日～713 日の間で、ラミナ内・ラミナ間ともに著しく深くなっているが原因は不明である。

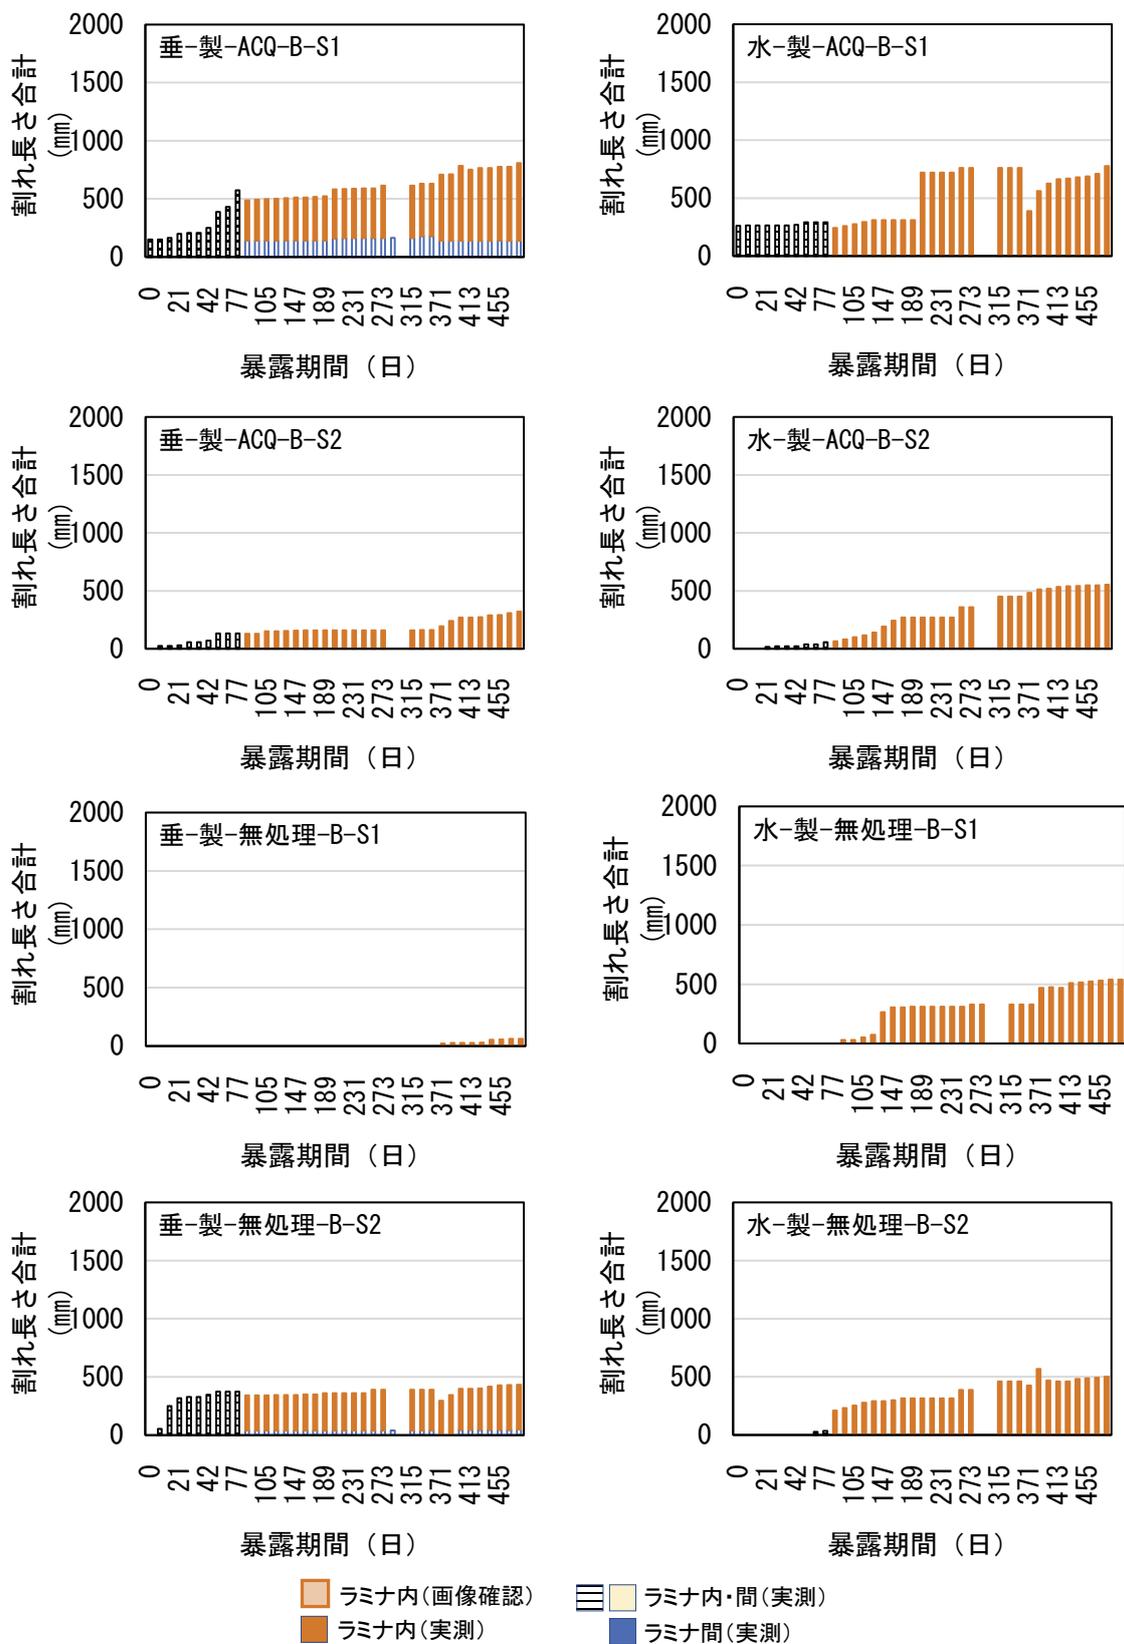
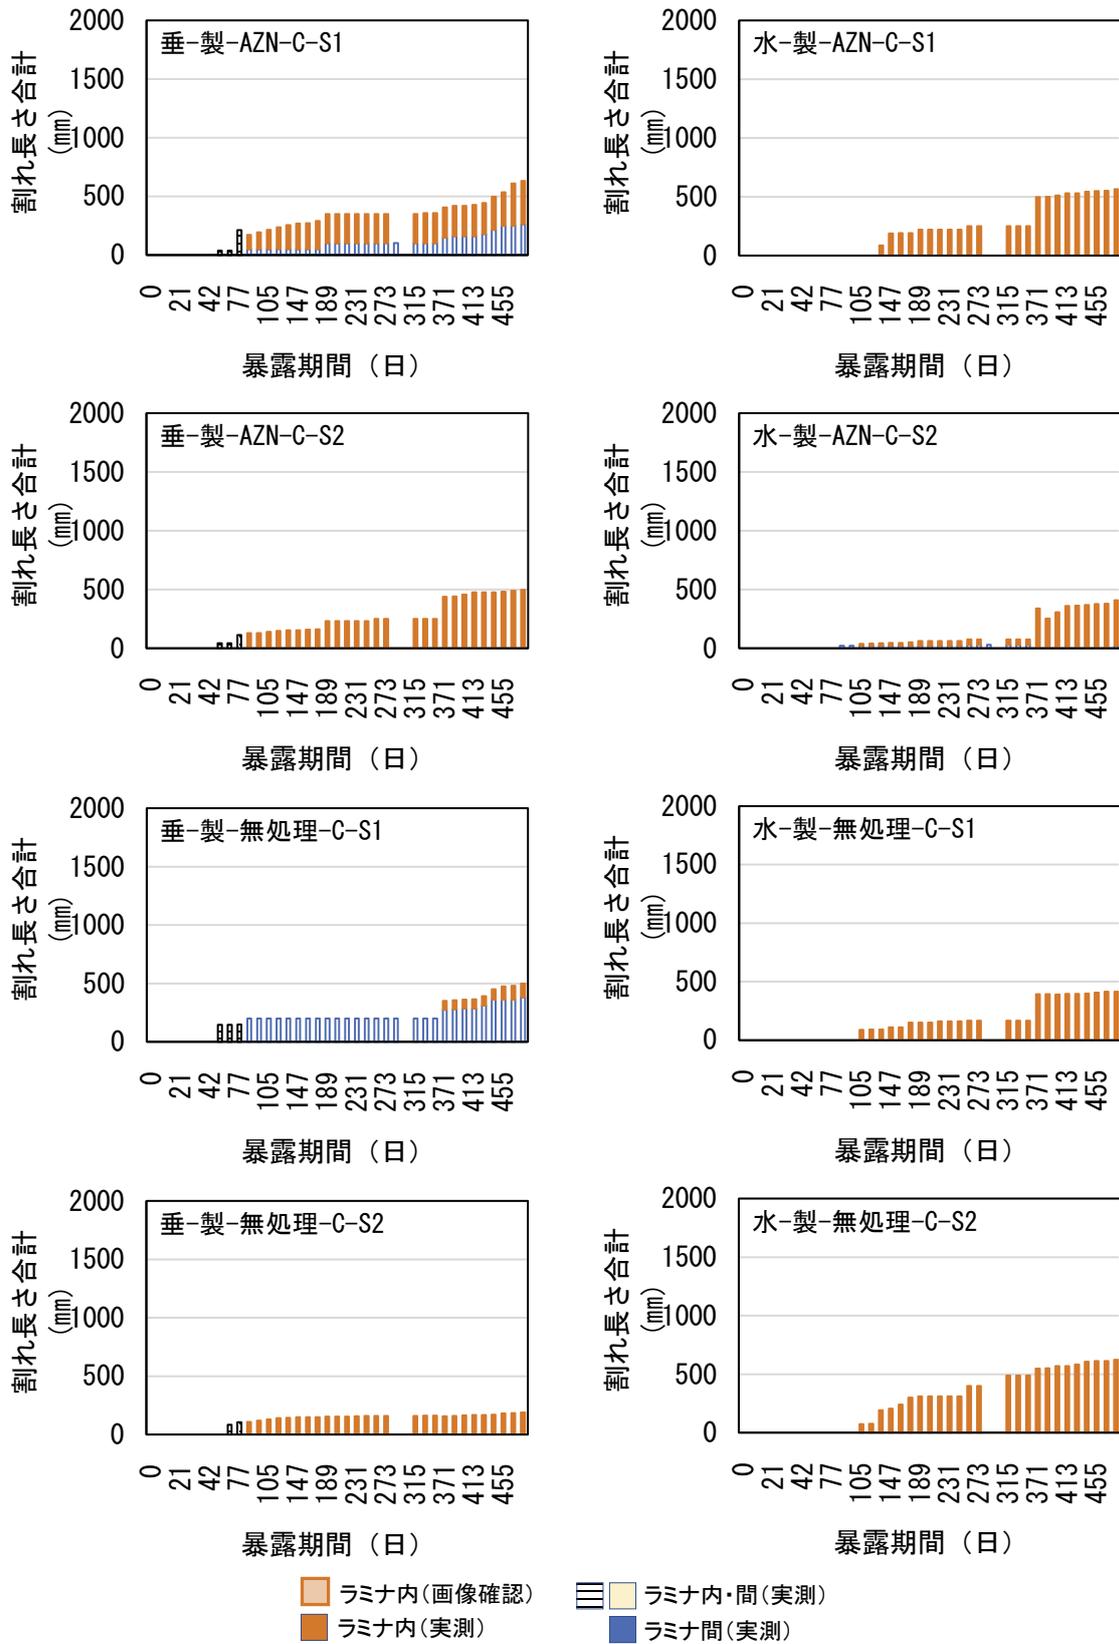
ひび割れのトータル長さの傾向(図 4. 2. 3-4, 図 4. 2. 3-5)は、垂直・水平暴露ともほぼ同じ増加傾向である。保存処理の有無では、無処理の方が割れ長さが短い傾向である。個体間の差では、ACQ 試験体の個体差が大きい。特に垂直暴露-無処理-S1 は、ほとんど割れが発生していない。ラミナ間の割れは垂直設置の 3 体に発生しているが、木口シール無し試験体の発生状況に比べ、圧倒的に少なく長さも短い。

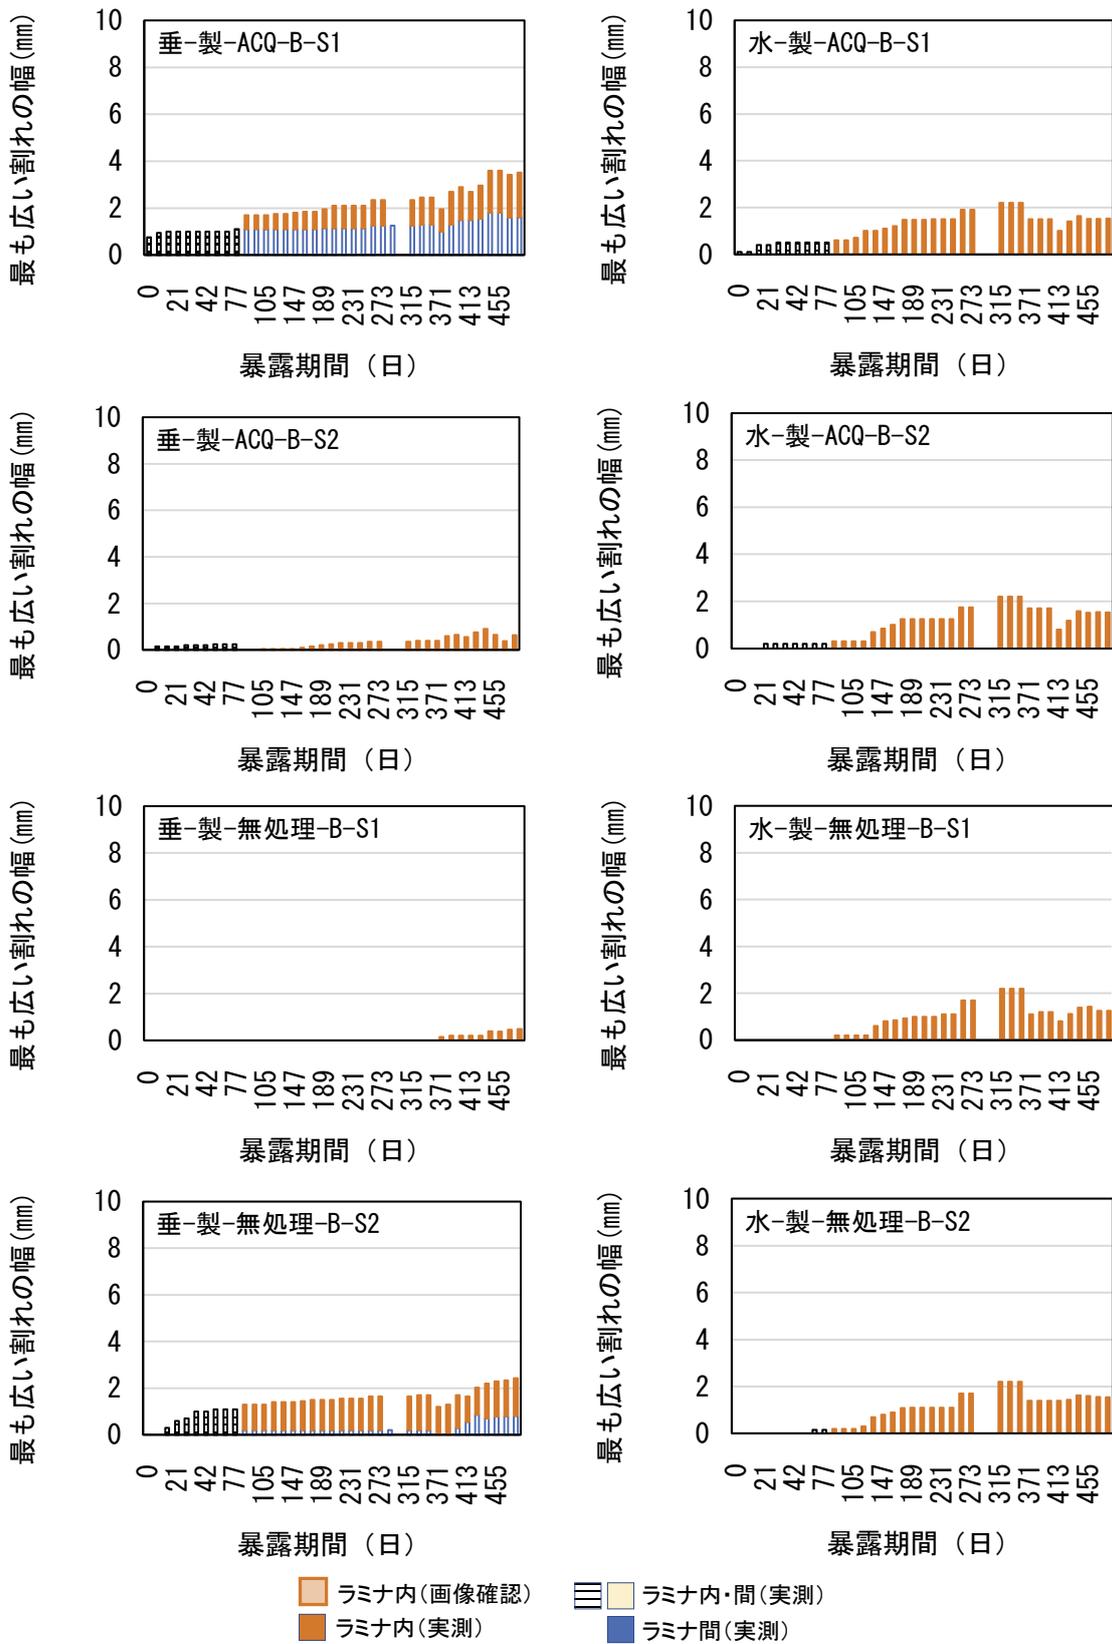
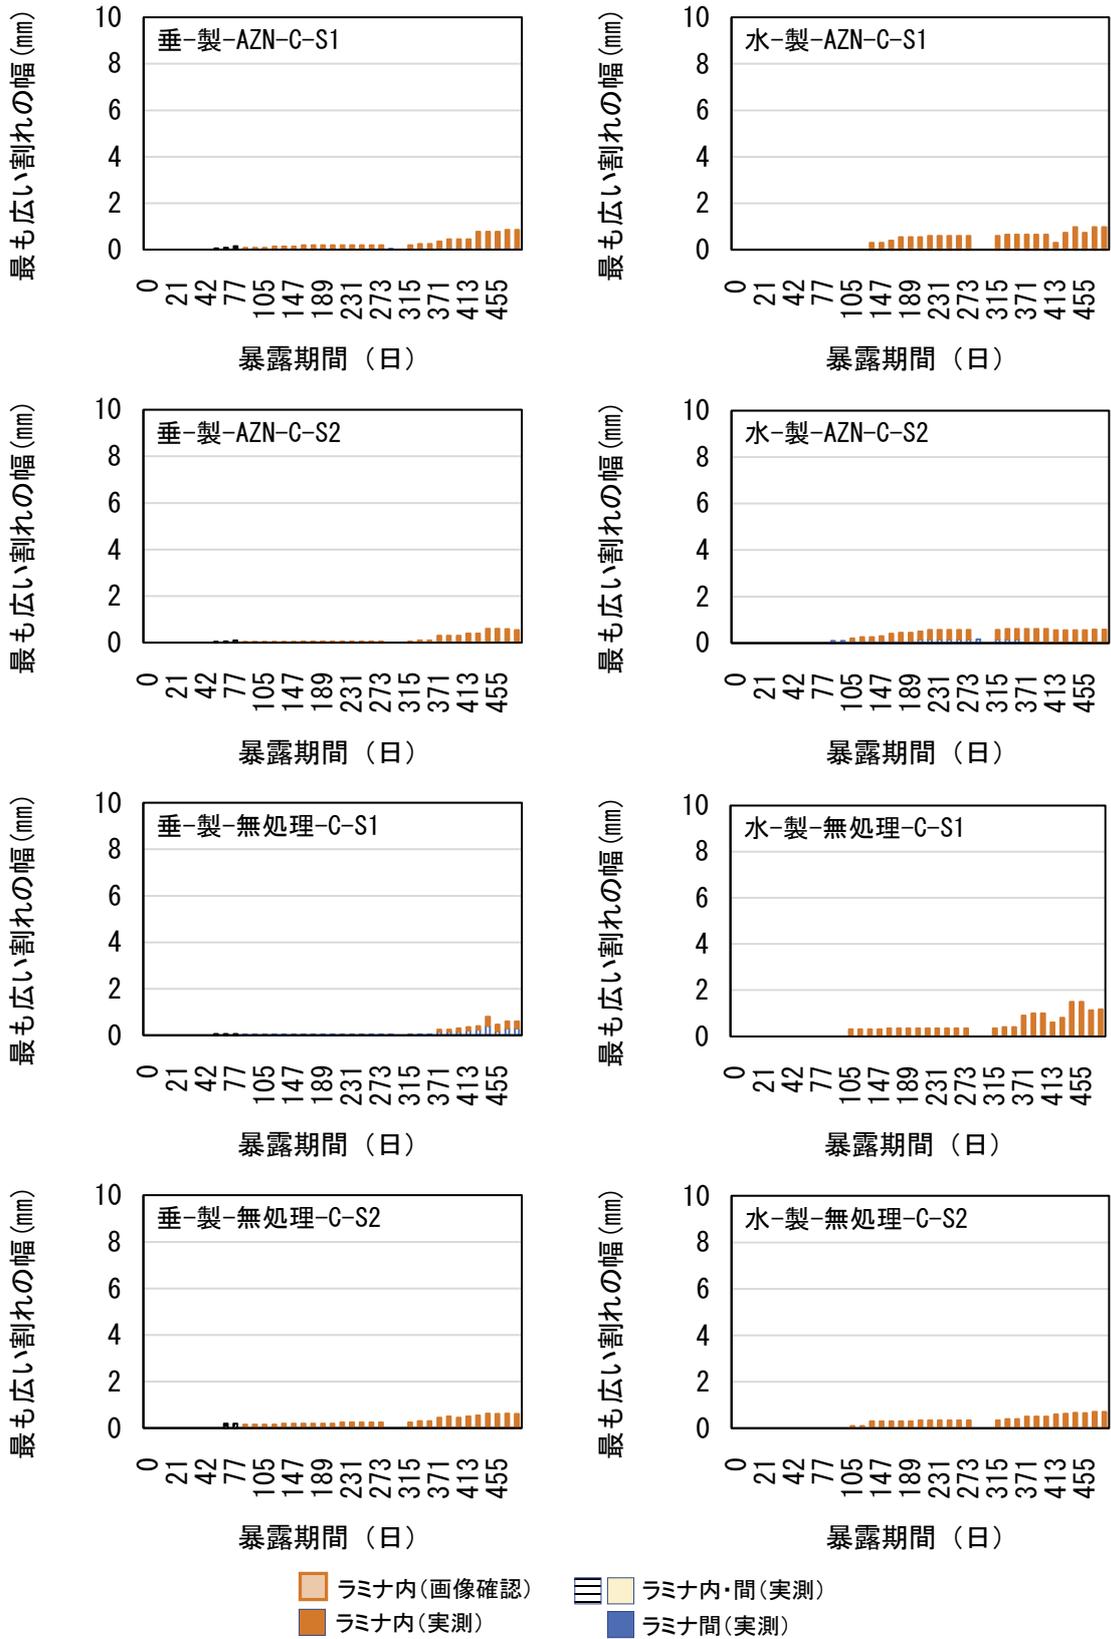
ひび割れ幅の傾向(図 4. 2. 3-6, 図 4. 2. 3-7)は、ACQ 試験体では水平暴露試験体が保存処理の有無にかかわらず同程度のひび割れ幅である。垂直暴露試験体は個体差が大きく ACQ-S1 は、ラミナ内・ラミナ間ともにひび割れ幅が大きい。AZN 試験体は垂直・水平暴露、保存処理の有無に関わらず同傾向のひび割れ幅である。

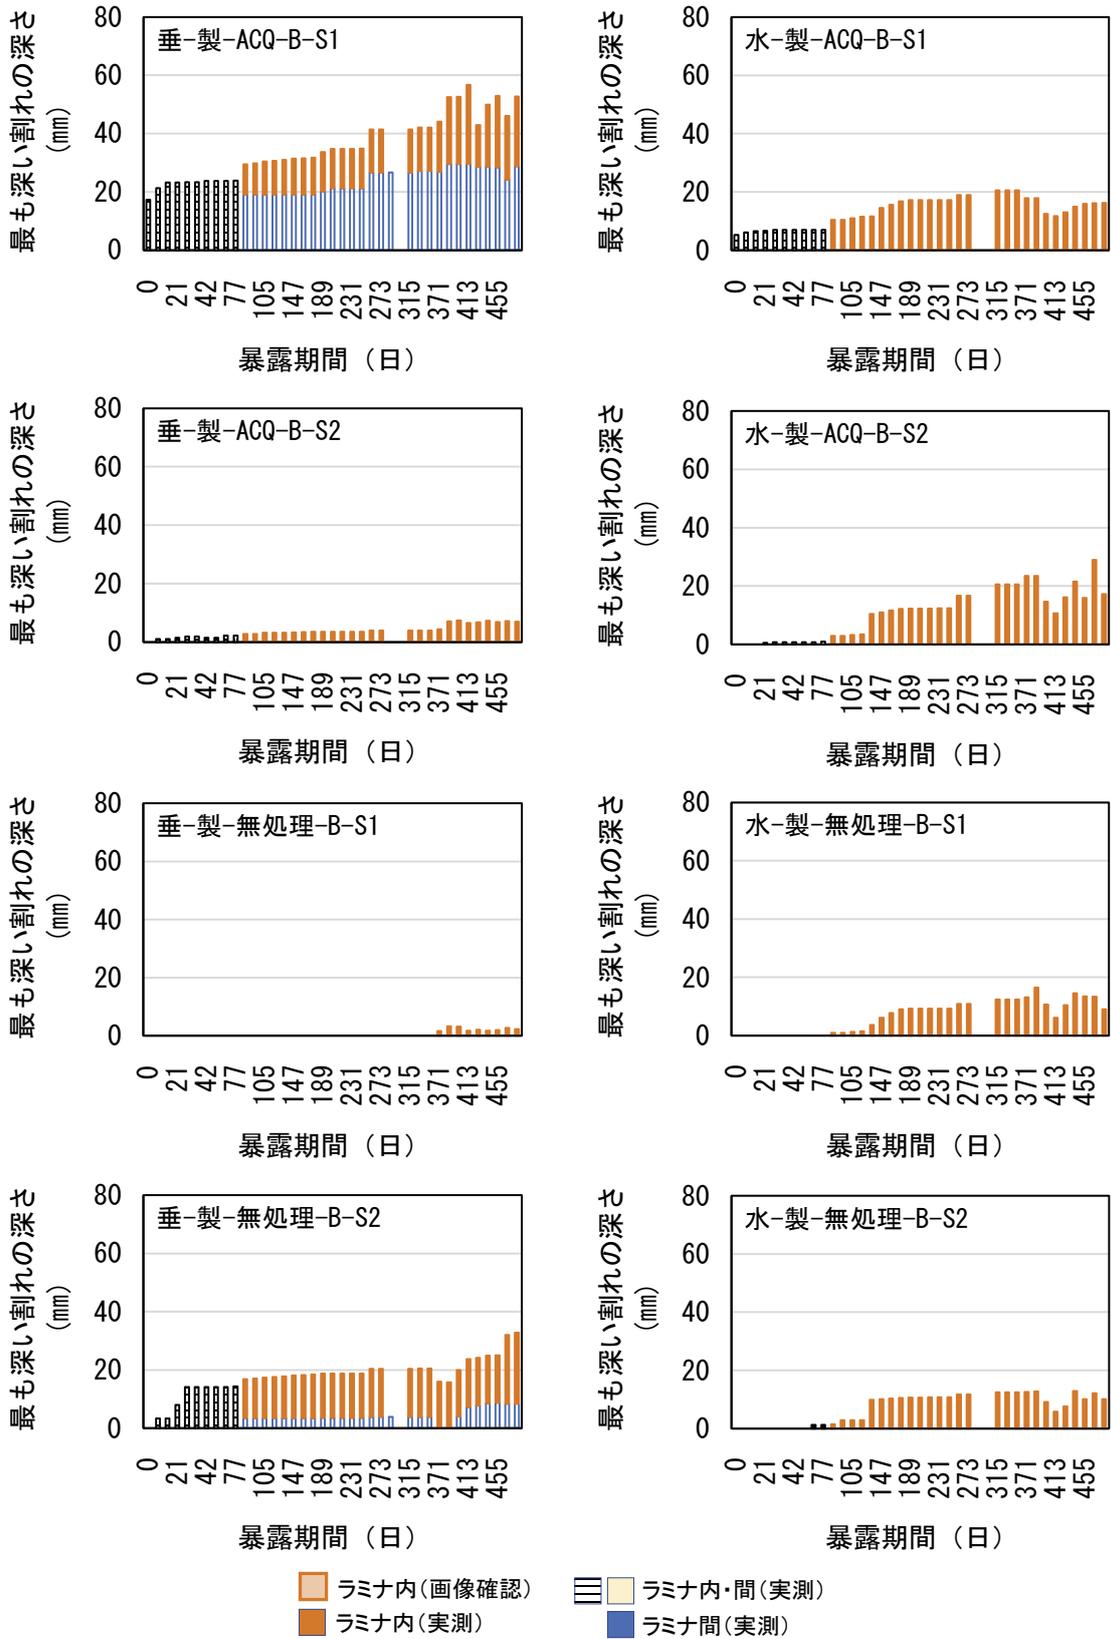
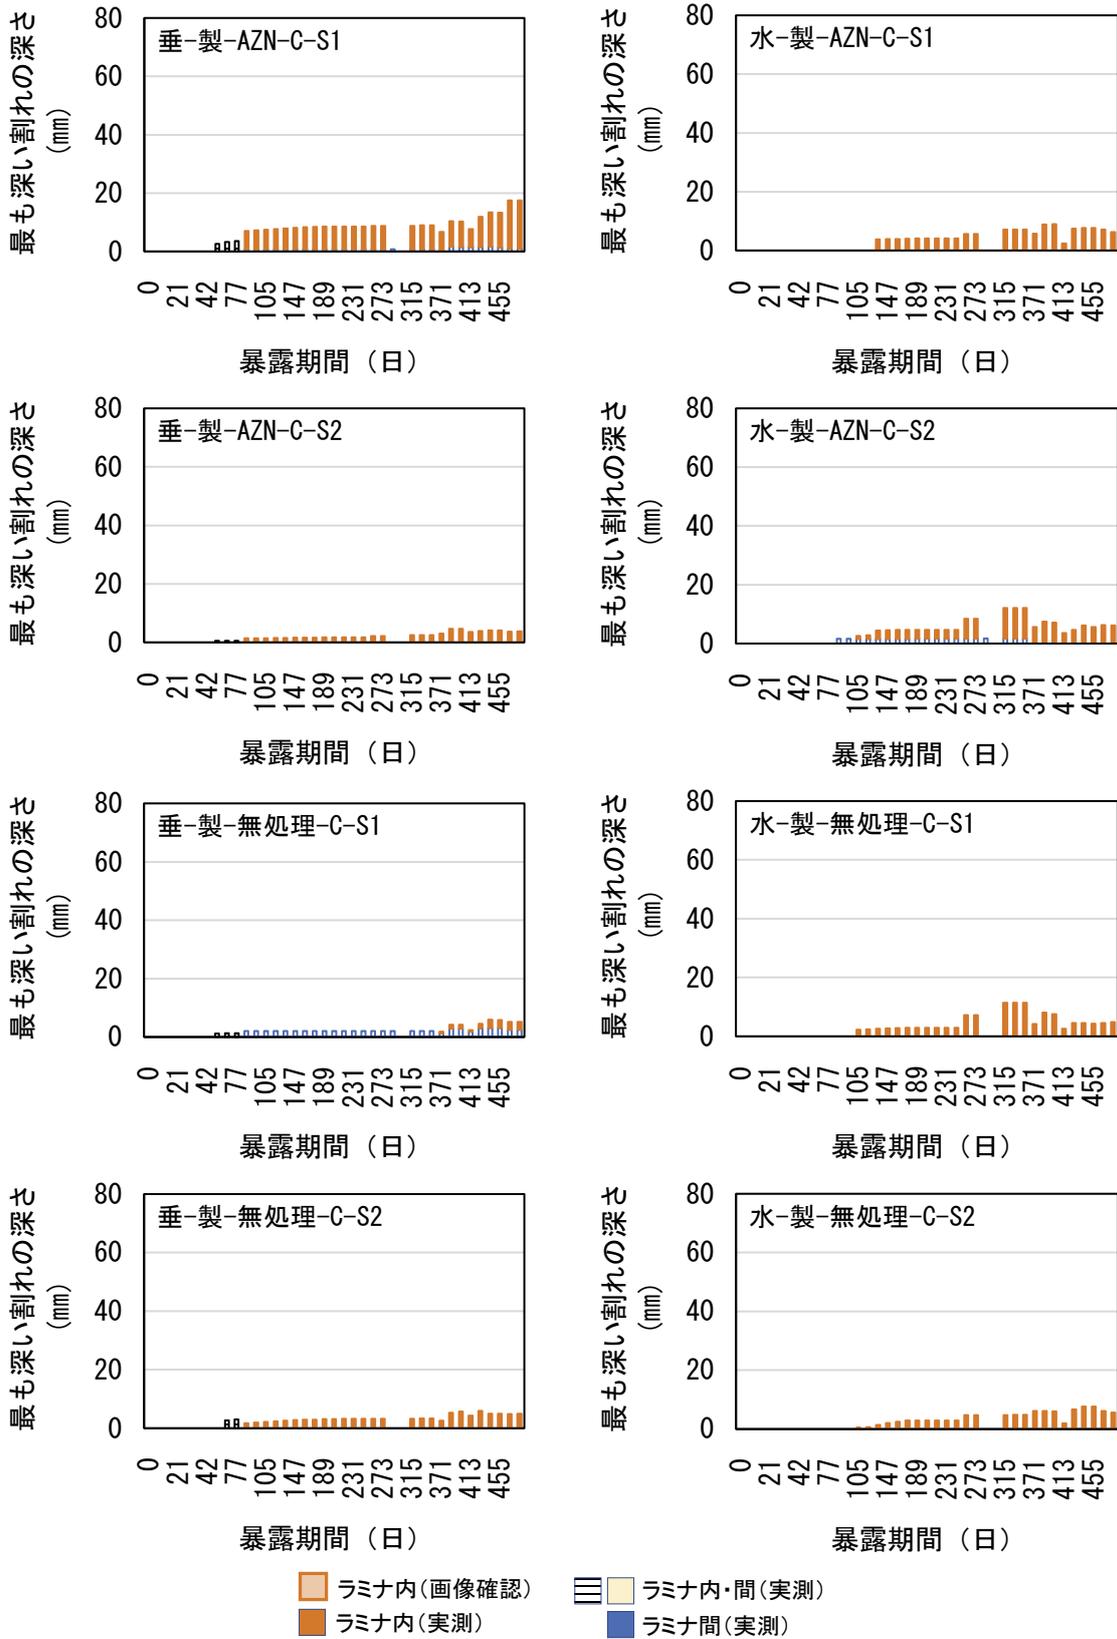
ひび割れ深さの傾向(図 4. 2. 3-8, 図 4. 2. 3-9)もひび割れ幅と同傾向である。木口シール有り試験体は、ACQ・AZN 試験体ともにひび割れ幅と同傾向である。

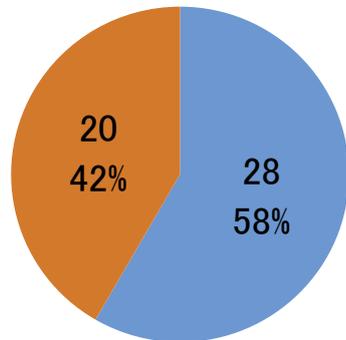
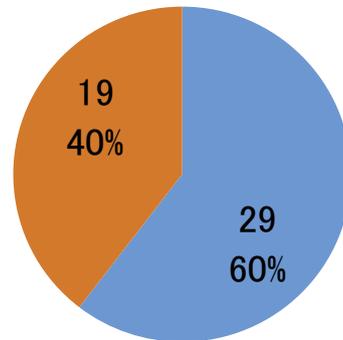
図 4. 2. 3-10 ひび割れの有無\_設置方向別 (木ロシール有り, 暴露日数 427 日)

設置方向別(図 4. 2. 3-10)については、垂直設置 58%、水平設置 60%のラミナに割れが発生し、40%のラミナには割れが発生していないことから、設置方向別の差は小さい。

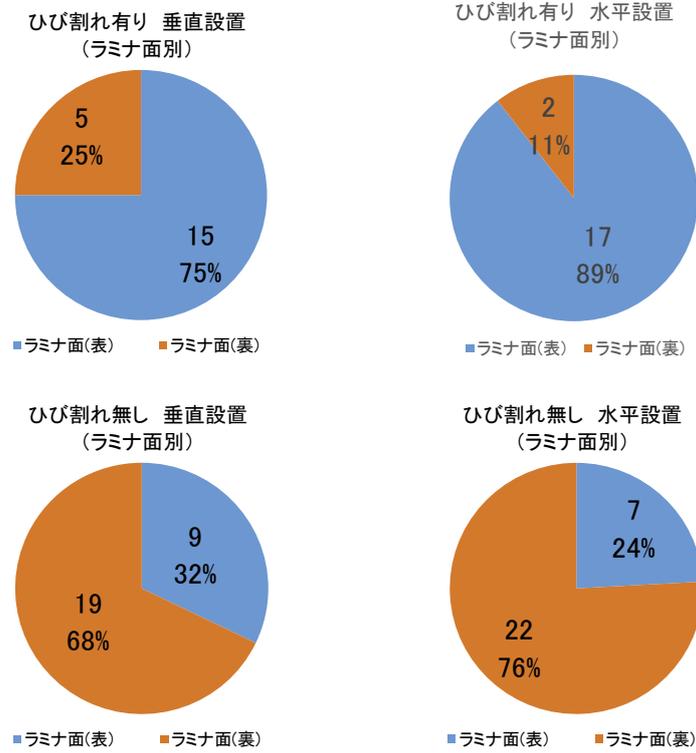
図 4. 2. 3-12 ひび割れの有無\_ラミナ面(表裏)別 (木口シール有り, 露日数 427 日)

ラミナの面別(図 4. 2. 3-12)については、ラミナ表面のひび割れ有りは、垂直設置では 75%、水平設置では 89%を占めた。太陽光の紫外線や風雨が直に作用するラミナ表面であっても、垂直・水平の設置方向の違いが、影響度合いの差に繋がっている。

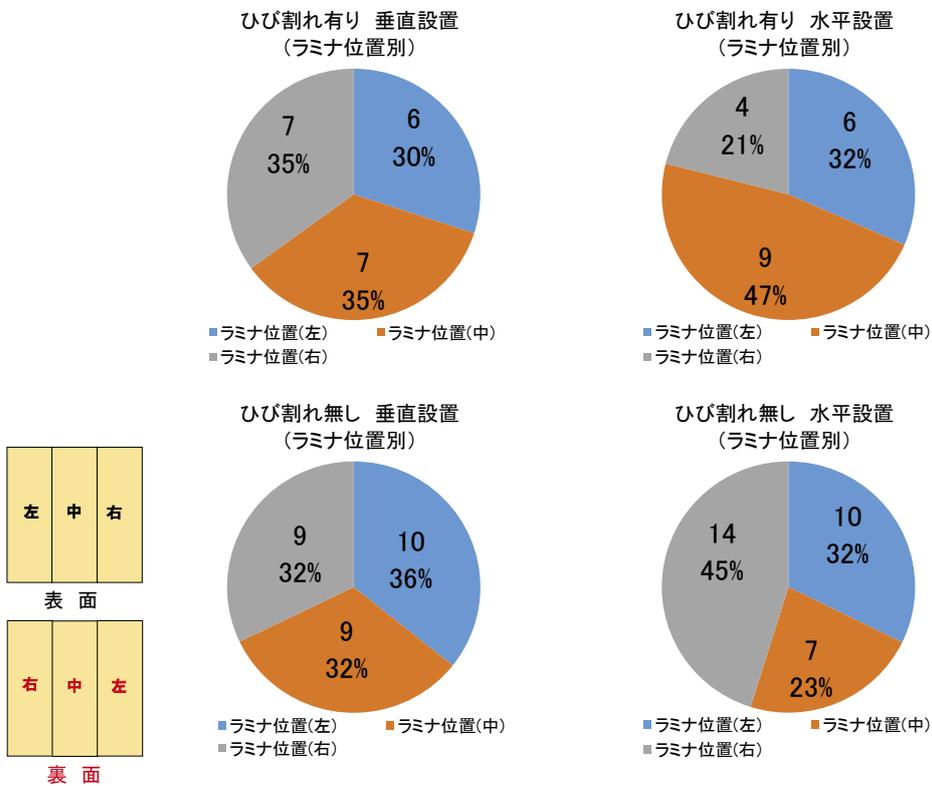
図 4. 2. 3-13 ひび割れの有無\_ラミナ位置(左・中・右)別 (木口シール有り, 露日数 427 日)

ラミナの位置別(図 4. 2. 3-13)については、垂直設置ではひび割れの有無に関わらず左・中・右の割合が 30%台でほぼ均等であった。水平設置では水分が溜まりやすい中央ラミナのひび割れが 47%を占めた。ひび割れ無しでは右位置のラミナが 45%であったが、これは設置台のレベル差(水準)が影響しているかもしれない。

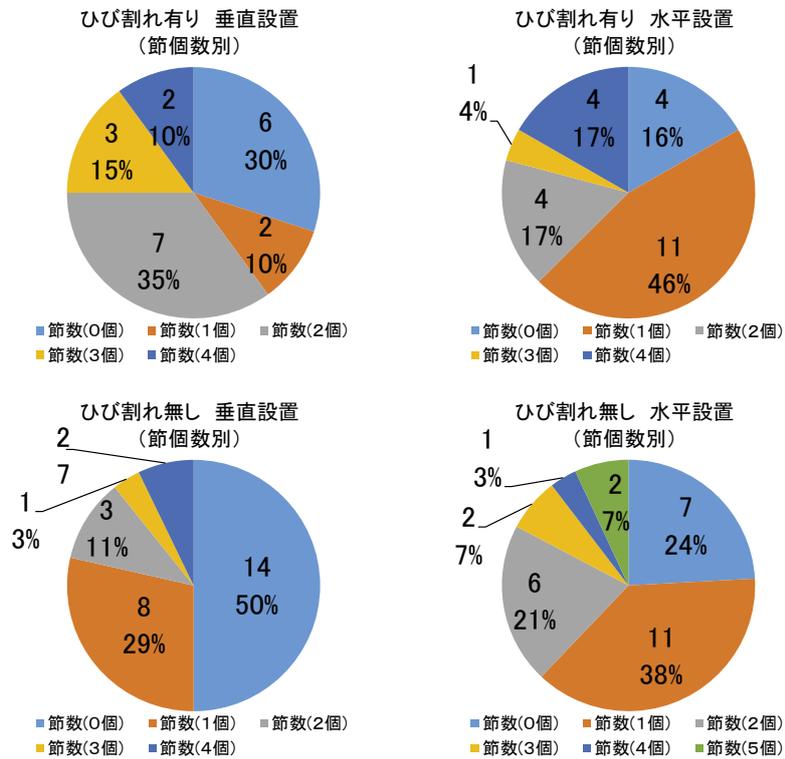
図 4. 2. 3-14 ひび割れの有無\_節个数別 (木口シール有り, 暴露日数 427 日)

ラミナの節個数別(図 4. 2. 3-14)について、ひび割れ発生の有無と節の有無、節の数において、垂直設置・水平設置共に、傾向となる関連性は見られなかった。

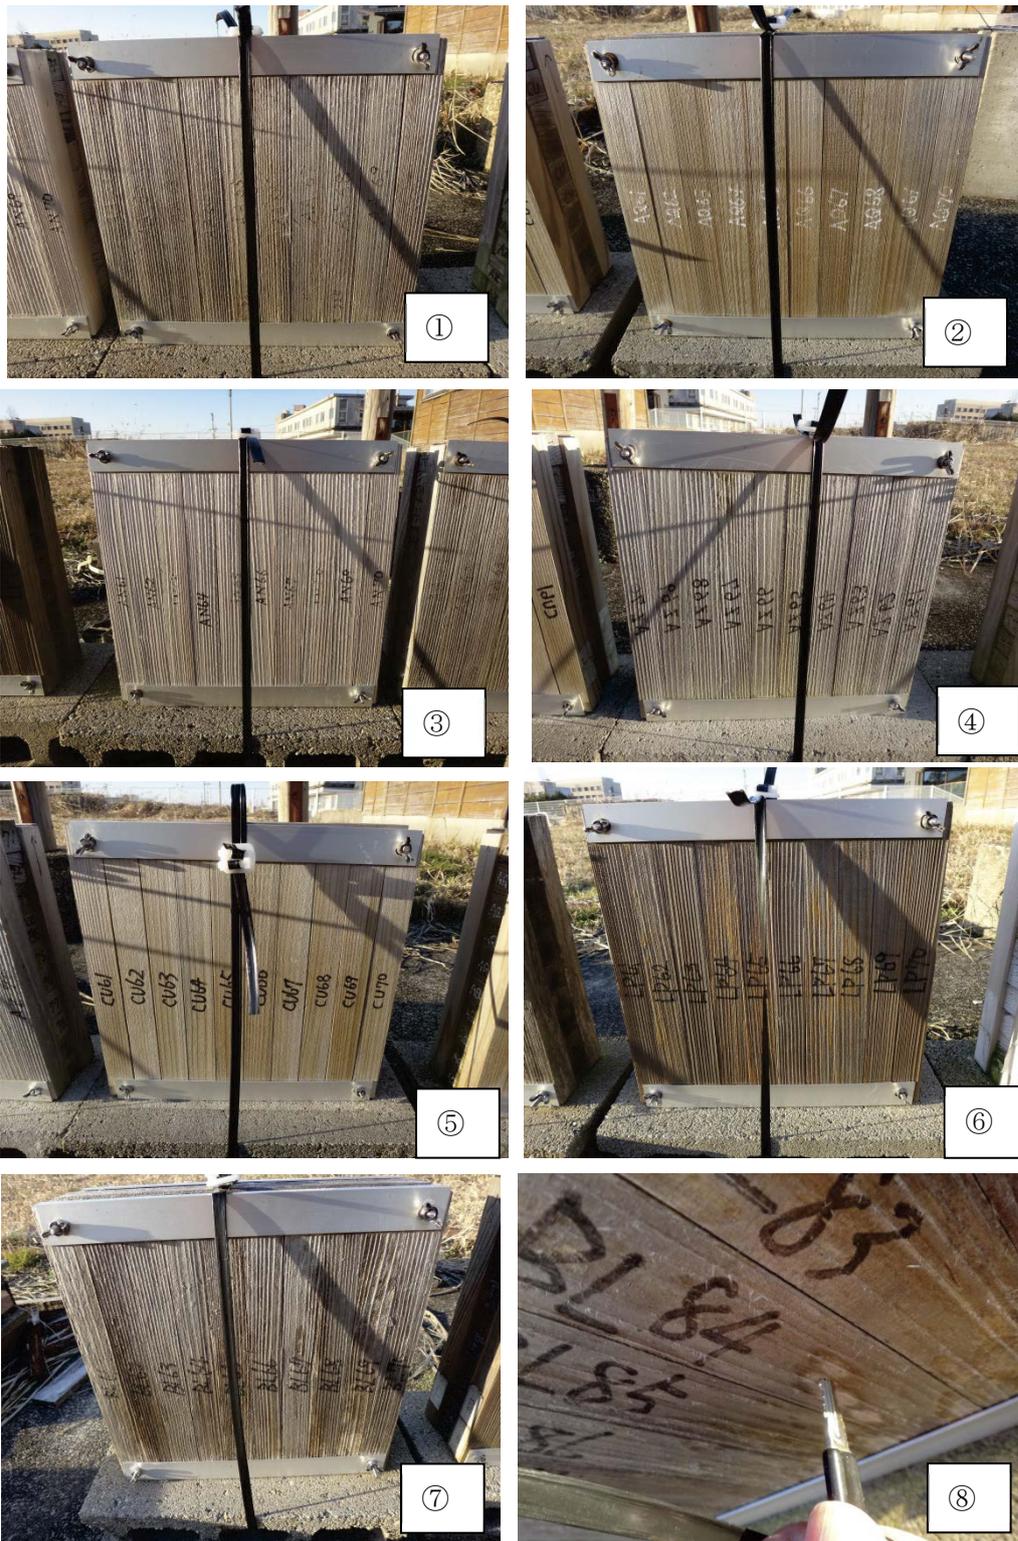
写真5-5 富山野外試験地の曝露2年目の保存処理TLユニット

各試験地の曝露2年目の劣化調査結果を、表5-6にまとめた。各保存処理TLユニットの被害度は、いずれの試験地でも平均で0.1以下、最も高い試験材でも1だったのに対し、無処理TLユニットは全ての試験材で腐朽が確認され、平均被害度は2.0~3.1で最大で被害度4の試験材も見られた。

- ①AAC ②ACQ ③AZN ④AZNA ⑤CUAZ ⑥LP  
 ⑦無処理 ⑧無処理材の腐朽部（カギが容易に陥入）

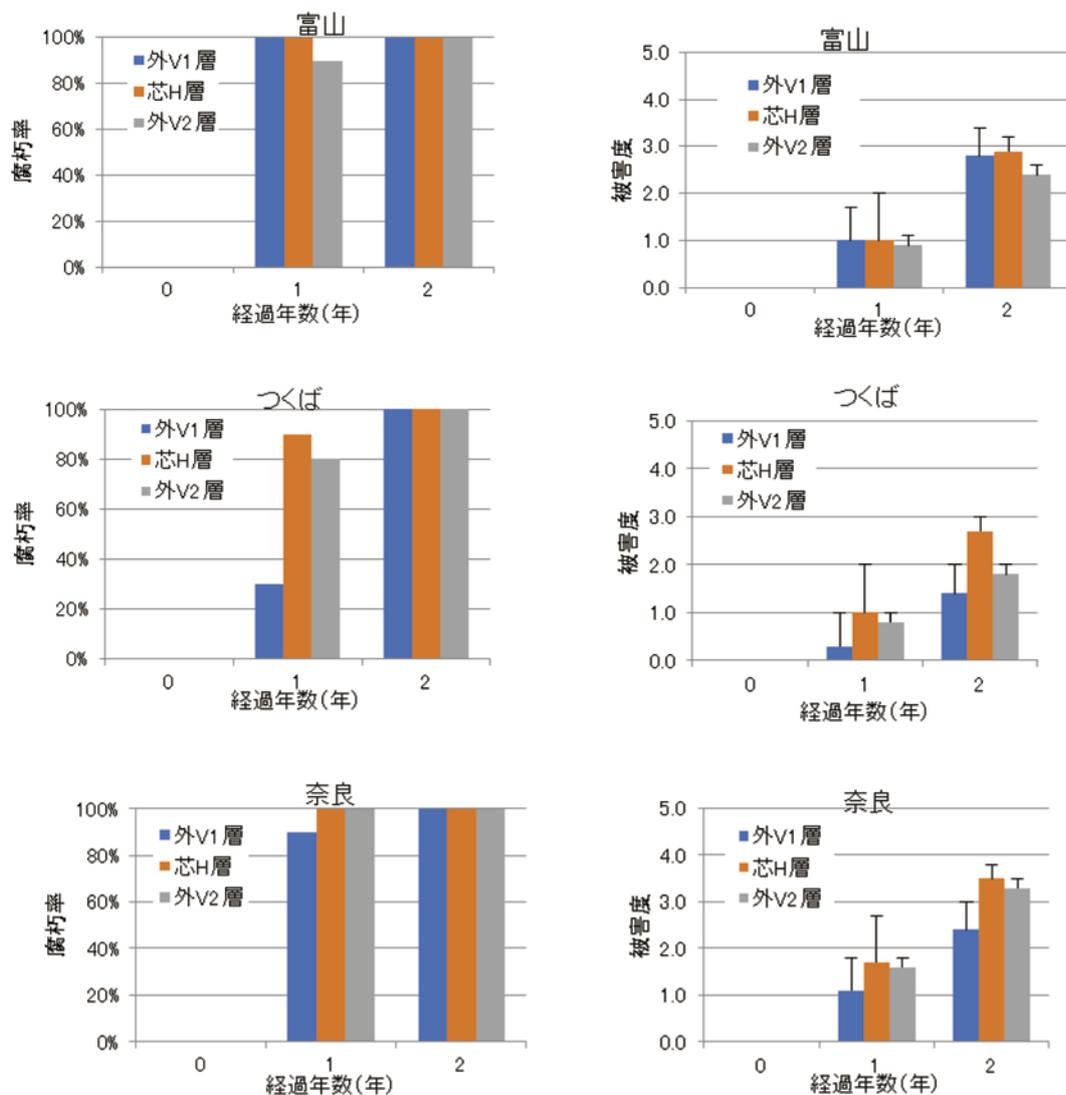
図5-11 保存処理TLユニット各層の腐朽率と被害度の推移

各試験地における無処理TLユニット各層の腐朽進行の様子を、図5-11にまとめて示した。被害進行の速度には試験地によって若干の差異があるが、いずれでも芯層の腐朽が激しいことがわかる。

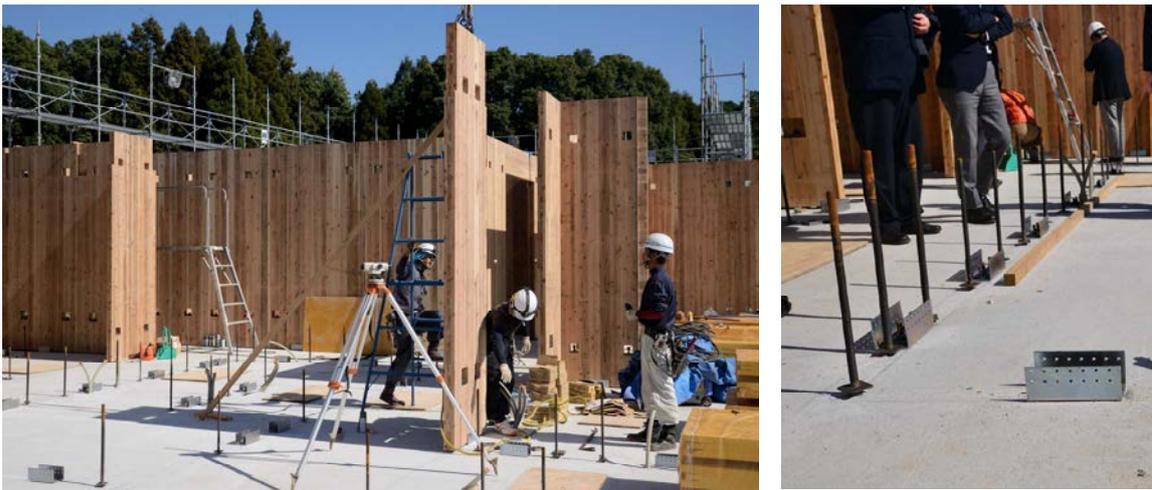
写真6-1 建方状況と基礎コンクリートに配置された接合金物  
(2017年10月・写真撮影・提供は特記ある場合を除き全て執筆担当者(新藤))

またCLTパネル工法の場合、基礎コンクリート上面のレベルが±10mm程度の施工誤差が生じるほか、CLTと基礎コンクリートを筋結するアンカーボルトの施工誤差も±5mm程度あることから、1階壁脚部のCLT施工がボトルネックとなった(写真6-1)。すなわち引きボルトが所定の位置にある場合はCLT壁1枚あたり10分程度で施工できるものの、穴位置があわない場合はCLTのボルト穴を現場でふかす作業が生じるためCLT壁1枚に1時間ほどかかるケースも認められた。また前述のコンクリート上面の施工誤差に対応するため、あらかじめ引きぼると脚部に入れたナットで高さのレベル出しを行い、コンクリートとCLTとのクリアランスにモルタルをあとからコテ充填して対応した(写真6-4)。
