### 4.2.3 結果と考察

## 第5章 使用環境に対応した CLT の保存処理への耐久性要求性能把握

## 第6章 CLT等を用いた実使用建物の調査

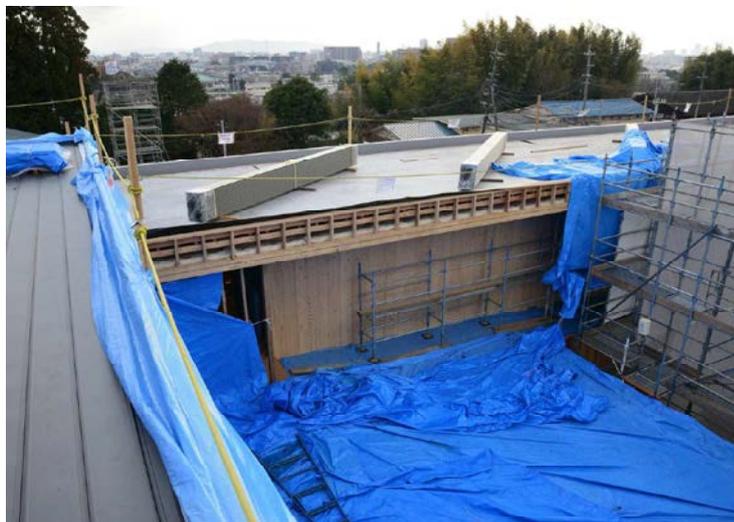
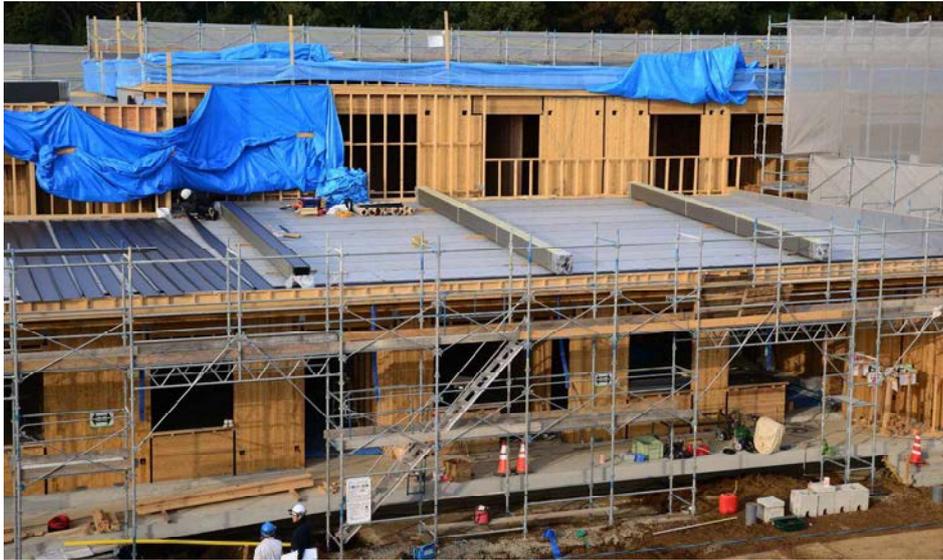
さらに2階建てながら、1階床面積が約900m<sup>2</sup>、2階床面積が約500m<sup>2</sup>あることから、降雨時にフロア全体をシート養生することができず、ブルーシートのラップ部分(つなぎ目)から床上にたまった雨水が漏れるなど、止水対策に課題が残った(写真6-2~6-3)。

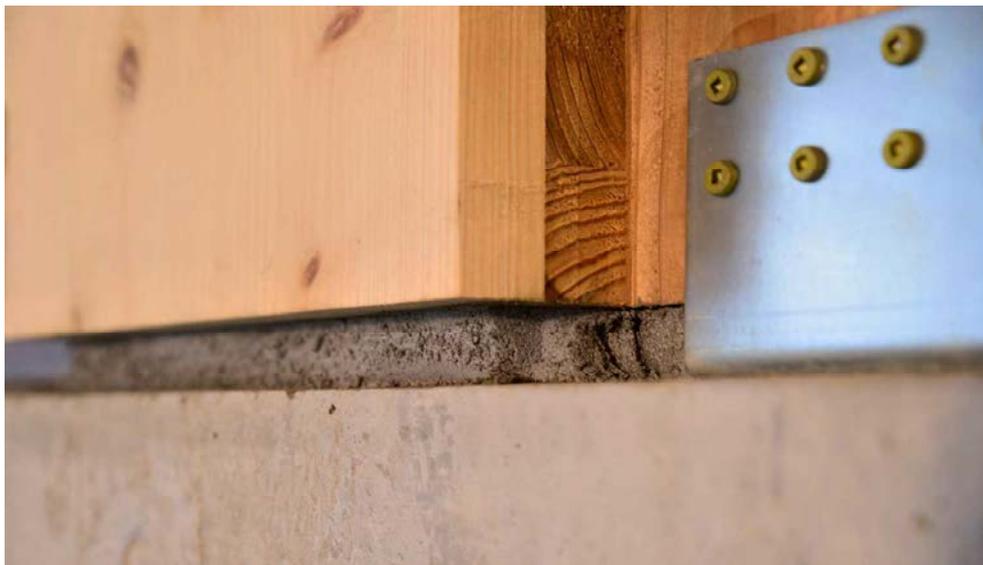
写真6-4 (2017年12月撮影)

またCLTパネル工法の場合、基礎コンクリート上面のレベルが±10mm程度の施工誤差が生じるほか、CLTと基礎コンクリートを筋結するアンカーボルトの施工誤差も±5mm程度あることから、1階壁脚部のCLT施工がボトルネックとなった(写真6-1)。すなわち引きボルトが所定の位置にある場合はCLT壁1枚あたり10分程度で施工できるものの、穴位置があわない場合はCLTのボルト穴を現場でふかす作業が生じるためCLT壁1枚に1時間ほどかかるケースも認められた。また前述のコンクリート上面の施工誤差に対応するため、あらかじめ引きぼると脚部に入れたナットで高さのレベル出しを行い、コンクリートとCLTとのクリアランスにモルタルをあとからコテ充填して対応した(写真6-4)。

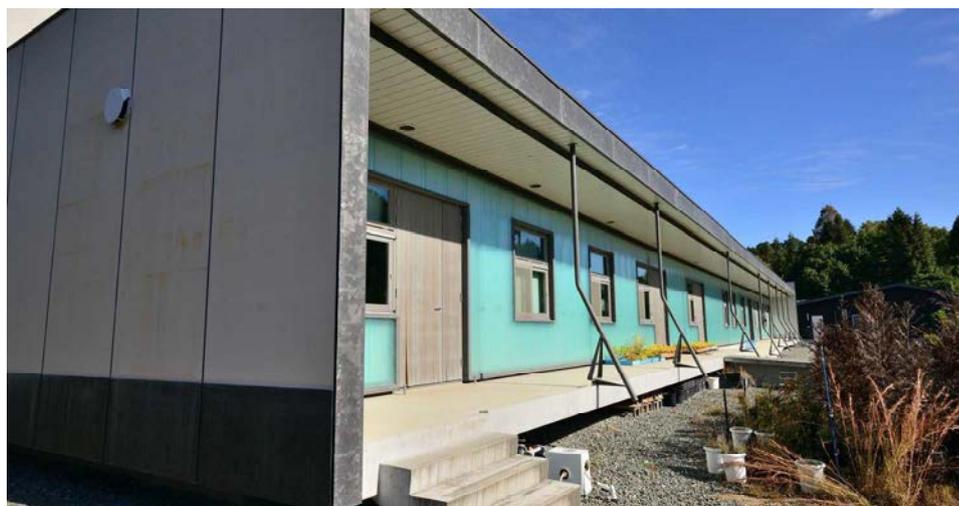
写真6-6 直近南面外観（2022年11月撮影）

写真6-5～6-10のように、1Fの軒の出も深く、CLT等構造材が外部に全く露出していない設計となっている。建築計画上の配慮もなされており、築年数も浅く耐久性上の問題点はない。

1. 劣化調査の結果、建物A/（熊本市）については築年数が4年半と浅く、構造上主要な部分（躯体）であるCLTが屋外側に露出することなく外装材で覆われた構造形式であることもあり、総じて劣化はほとんど確認されなかった（写真6.6）。

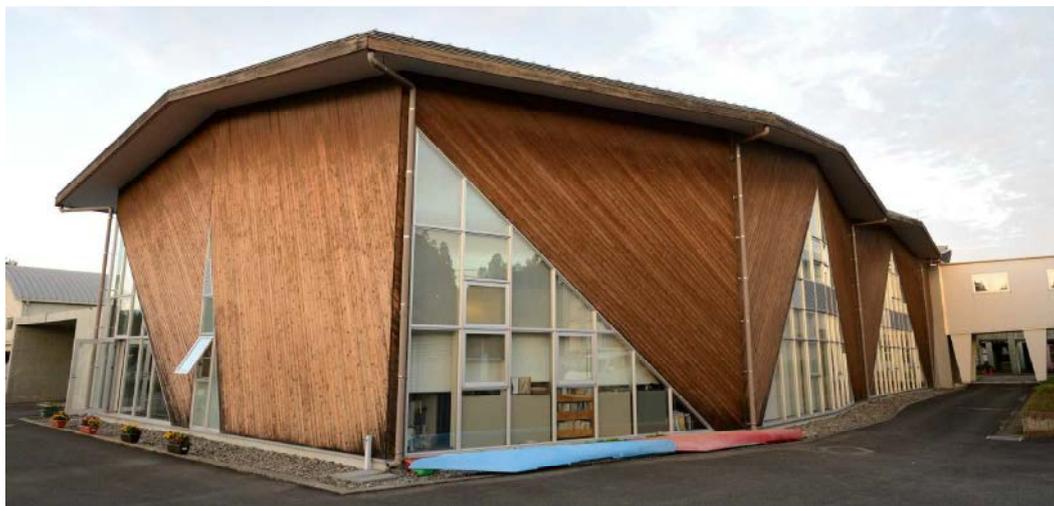
写真6-18 建物外観－東南面（2022年11月撮影）

2. 一方建物B/（人吉市）（築10年）については構造上主要な部分である接着合わせ材を接合した壁柱（壁パネル構造）が外側に設けられた通気層と保存処理木製外装材で覆われているが、外装材の経年劣化が認められ、保存処理薬剤による再塗装や部分的には補修・交換等の維持管理が必要な状況であった（写真6.18、6.19）。
