## 2.3.3.2 GLTの強度性能

### 2.3.3.2.1 曲げ・積層方向（面外曲げ）

### 2.3.4 保存処理 CLT の接合性能

### 2.3.5 ラミナ処理 CLT の分析

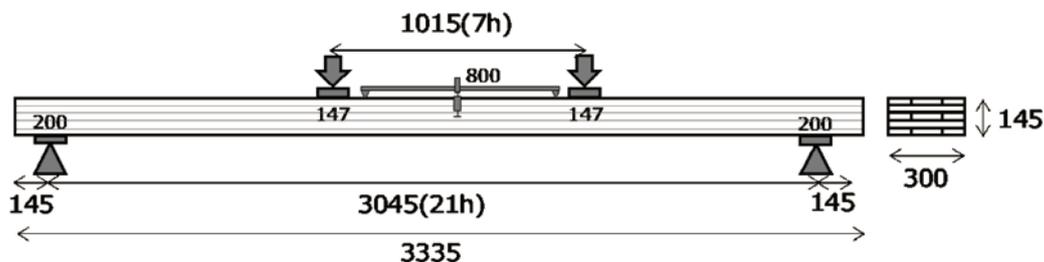
図 2.3.3.2.1-1 曲げ・積層方向試験の模式図（単位：mm）

直交集成板のJASの曲げ試験に従い、スパンを材せい $h$ の21倍とした3等分点4点曲げ方式により曲げ・積層方向試験を行った。試験体の配置は、FJの多い側を引張側とした。試験の模式図を図2.3.3.2.1-1に示すとともに試験の様子を写真2.3.3.2.1-1～2に示す。最大容量が1000kNの実大木材強度試験機（前川試験機製作所製 SAH-100-SS）により荷重レンジを100kNとして载荷した。クロスヘッド速度は12mm/minとした。試験体の側面中央部に変位計（東京測器研究所製 SDP-200E）を設置し試験体の全たわみを測定するとともに、試験体の上部材面圧縮面上に変位計（東京測器研究所製 CDP-10）を取り付けた袴型治具（スパン800mm）を載せ、荷重点間における曲げたわみを測定した。試験終了後、全たわみから求めた見かけの曲げヤング係数、荷重点間のたわみから求めた真の曲げヤング係数、比例限度応力、曲げ強度を算出した。また、破壊部近傍から長さが約30mmの含水率測定用試験体を切り出し、全乾法で含水率を測定した。

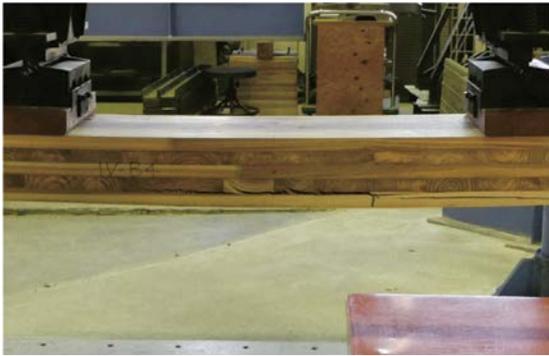
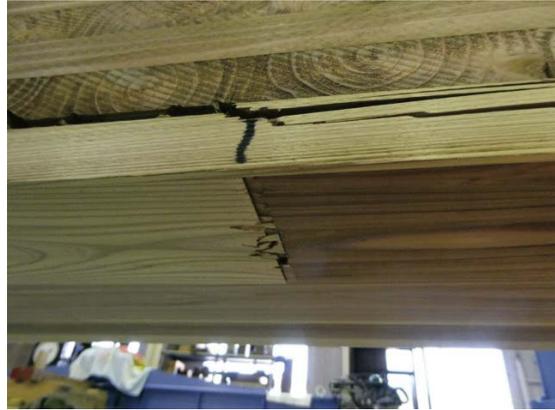
写真 2.3.3.2.1-3~4 インサイジングなしの破壊例 (IV-B-4)

曲げ・積層方向試験の結果を表2.3.3.2.1-1に示すとともに、各グループの破壊形態の例を写真2.3.3.2.1-3～10に示す。いずれのグループも引張側FJが起点となり破壊するものが大部分を占めた。また、インサイジングの有無に関わらず、FJの破壊から接着層に長く進展するものも見られた。

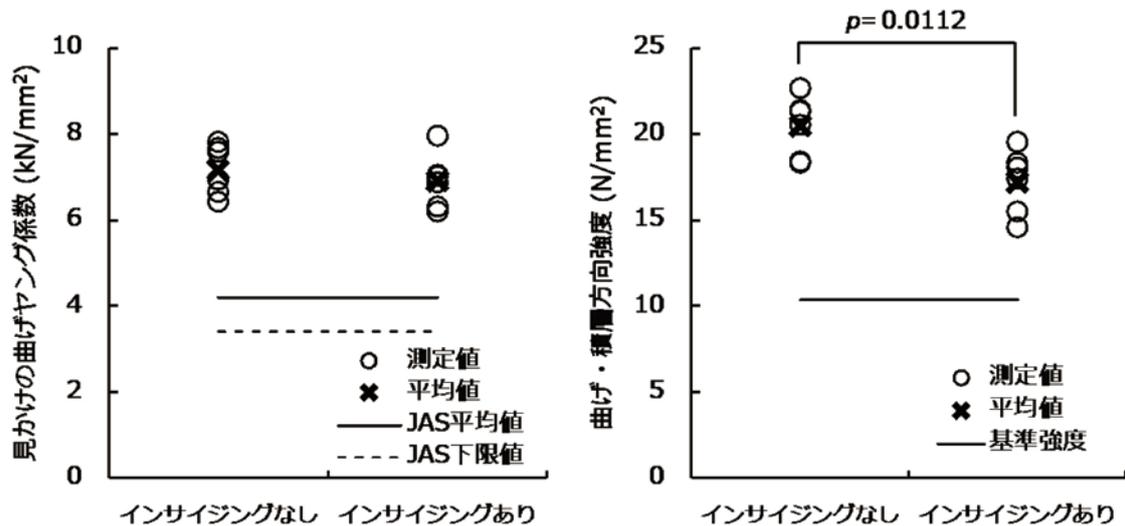
インサイジングの有無による見かけの曲げヤング係数と曲げ強度の t 検定による比較を図 2.3.3.2.1-2~3 に示す。見かけの曲げヤング係数は平均値に有意差はなかった。また、グラフは示していないが、縦振動法のヤング係数においても平均値に有意差はなかった。一方、曲げ強度は平均値に有意差が認められた。すなわち、インサイジングは見かけの曲げヤング係数には影響が小さいが、曲げ・積層方向強度には影響を及ぼす可能性が考えられる。

Mx60 の基準強度と比較すると、曲げ・積層方向基準強度 (JAS 基準値)  $10.4\text{N/mm}^2$  をすべての試験体で上回った。なお、試験体数は少ないものの正規分布を仮定した信頼水準 75% における 5% 下限値を算出したところ、インサイジングあり、インサイジングなしでそれぞれ  $16.4\text{N/mm}^2$ 、 $12.9\text{N/mm}^2$  であった。

図 2.3.3.2.1-2~3 インサイジングの有無による見かけの曲げヤング係数 (左) と曲げ・積層方向強度 (右) の比較

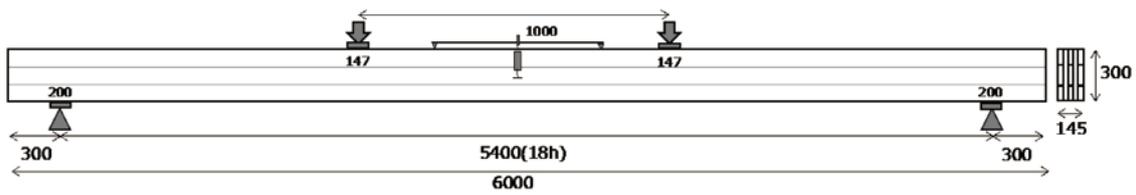
図 2.3.3.2.2-1 曲げ・幅方向試験の模式図 (単位: mm)

スパンを材せい h の 18 倍とした 3 等分点 4 点曲げ方式により曲げ・幅方向試験を行った。試験の模式図を図 2.3.3.2.2-1 に示すとともに試験の様子を写真 2.3.3.2.2-1～2 に示す。最大容量が 1000kN の実大木材強度試験機（前川試験機製作所製 SAH-100-SS）により荷重レンジを 1000kN として載荷した。クロスヘッド速度は 12mm/min とした。試験体の側面中央部に変位計（東京測器研究所製 SDP-200E）を設置し試験体の全たわみを測定するとともに、試験体の上部材面圧縮面上に変位計（東京測器研究所製 CDP-10）を取り付けた袴型治具（スパン 1000mm）を載せ、荷重点間における曲げたわみを測定した。試験終了後、全たわみから求めた見かけの曲げヤング係数、荷重点間のたわみから求めた真の曲げヤング係数、比例限度応力、曲げ強度を算出した。また、破壊部近傍から長さが約 30mm の含水率測定用試験体を切り出し、全乾法で含水率を測定した。

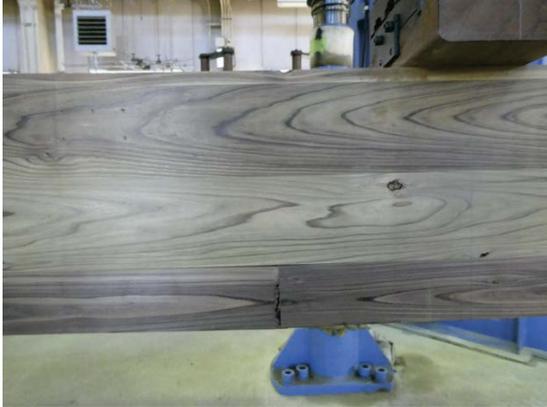
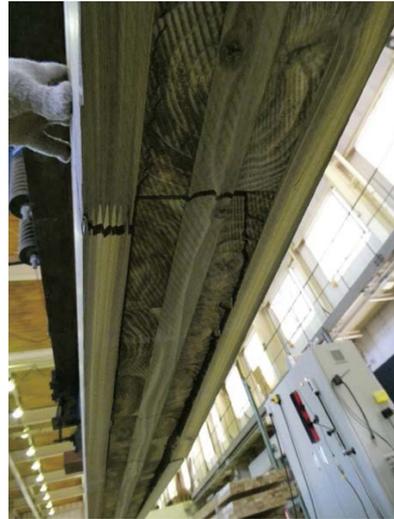
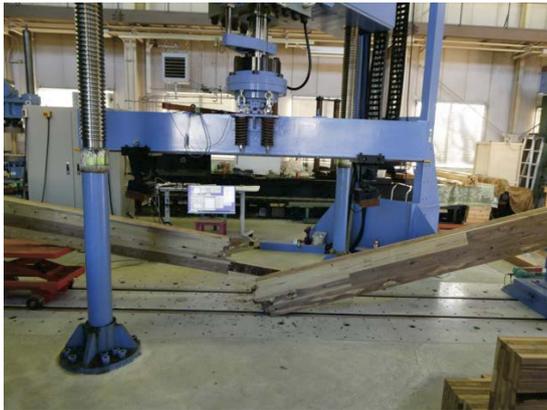
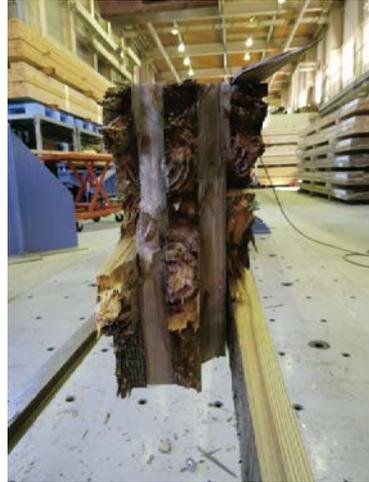
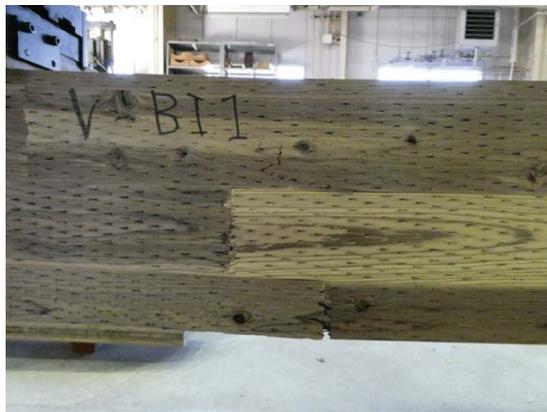
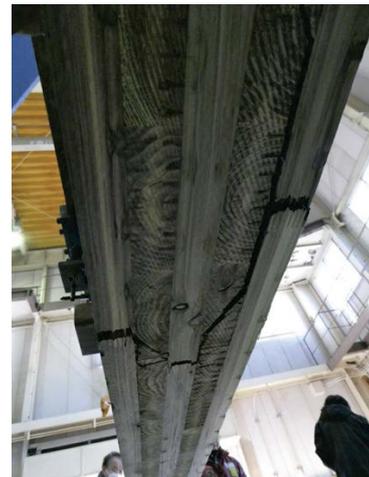
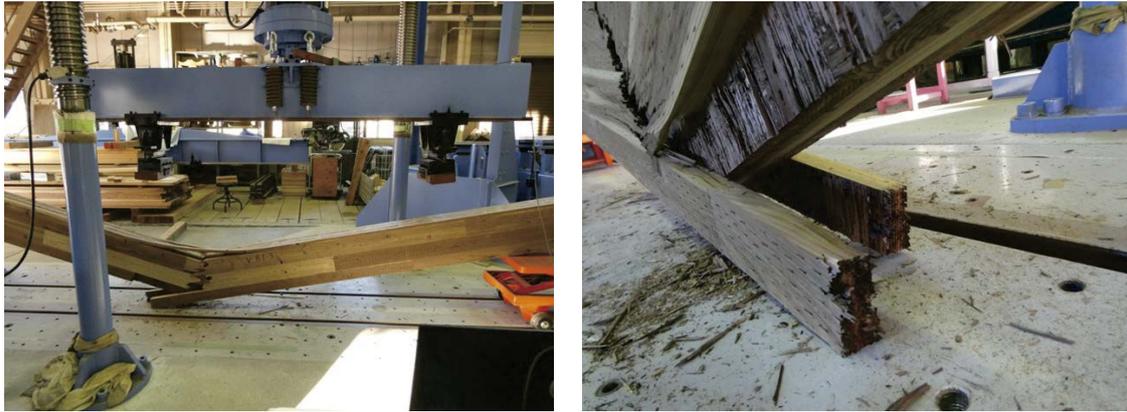
曲げ・幅方向試験の結果を表 2.3.3.2.2-1 に示すとともに、各グループの破壊形態の例を写真 2.3.3.2.2-3~10 に示す。いずれのグループも外層フィンガージョイントが起点となり破壊し、その内側の層の幅はぎのない部分に破壊が進展するものが見られた。

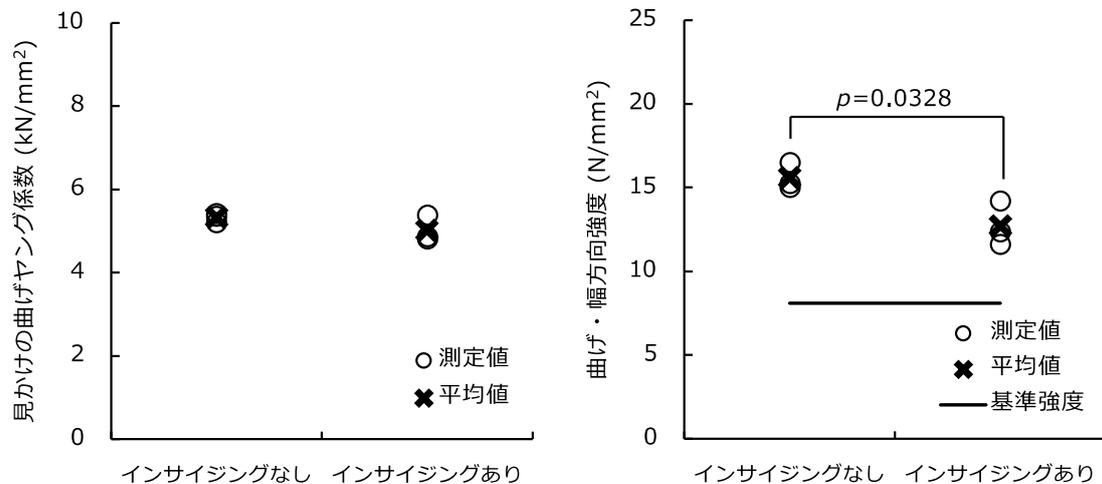
インサイジングの有無による見かけの曲げヤング係数と曲げ強度の  $t$  検定による比較を図 2.3.3.2.2-2~3 に示す。見かけの曲げヤング係数は平均値に有意差はなかった。一方、曲げ強度は平均値に有意差が認められた。すなわち、インサイジングは見かけの曲げヤング係数には影響が小さいが、曲げ・積層方向と同様、曲げ・幅方向強度に影響を及ぼす可能性が考えられる。

Mx60 の基準強度と比較すると、曲げ・幅方向基準強度  $8.10\text{N/mm}^2$  をすべての試験体で上回った。なお、試験体数は少ないものの正規分布を仮定した信頼水準 75% における 5% 下限値を算出したところ、インサイジングあり、インサイジングなしでそれぞれ  $13.0\text{N/mm}^2$ 、 $8.49\text{N/mm}^2$  であった。

図 2.3.3.2.2-2~3 インサイジングの有無による見かけの曲げヤング係数（左）と曲げ・幅方向強度（右）の比較

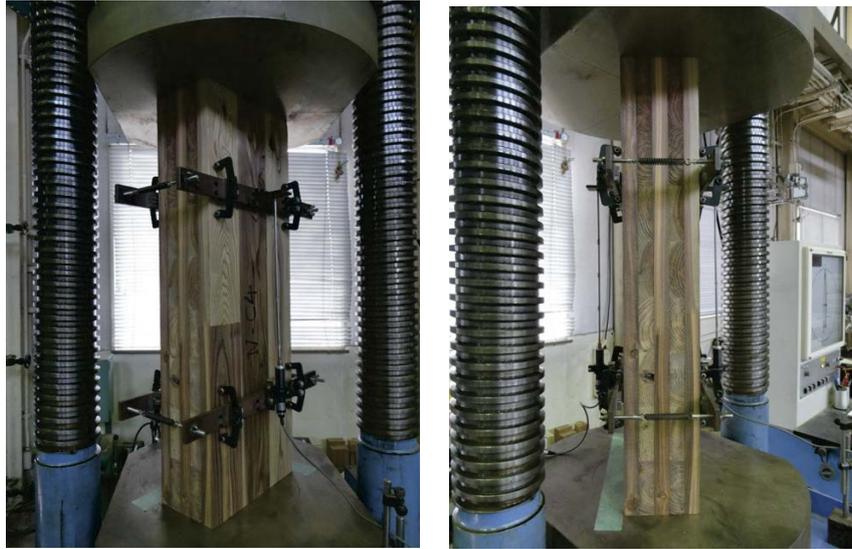
写真 2.3.3.2.3-1~2 圧縮試験の様子

試験体長さを断面短辺の6倍とした短柱圧縮試験を行った。試験の模式図を図2.3.3.2.3-1に示すとともに試験の様子を写真2.3.3.2.3-1~2に示す。最大容量が3000kNの圧縮試験機（前川試験機製作所製 A-300-B4）により荷重レンジを1500kNとして、球座を有する加力ヘッドにより载荷した。最大荷重に達するまでの時間が約5分になるように荷重速度を調整した。試験体の長さ方向における相対する2材面の中央部に、標点間距離を長さの1/2（435mm）とした、変位計（東京測器研究所製 CDP-10）を取り付けた治具を設置して縮みを測定した。2材面の縮みの平均値を試験体の縮みとした。試験終了後、圧縮ヤング係数、比例限度応力および圧縮強度を算出した。また、破壊部近傍から長さが約30mmの含水率測定用試験体を切り出し、全乾法で含水率を測定した。

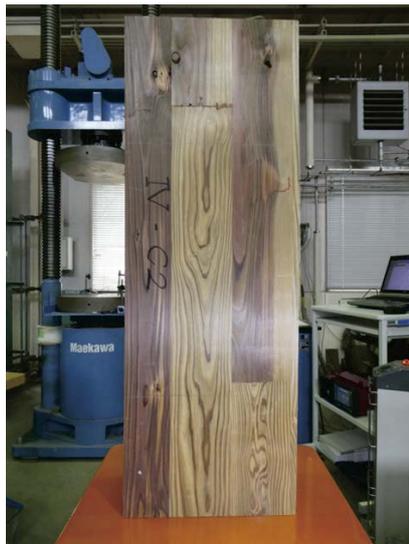
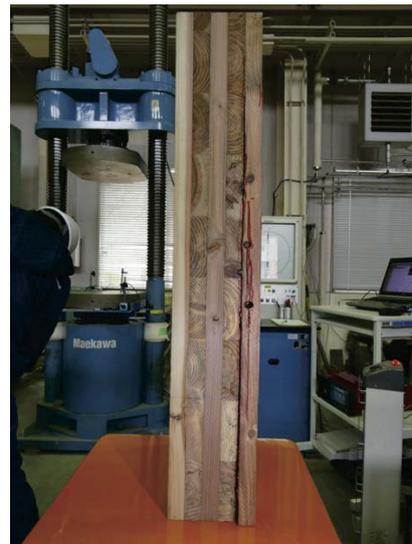
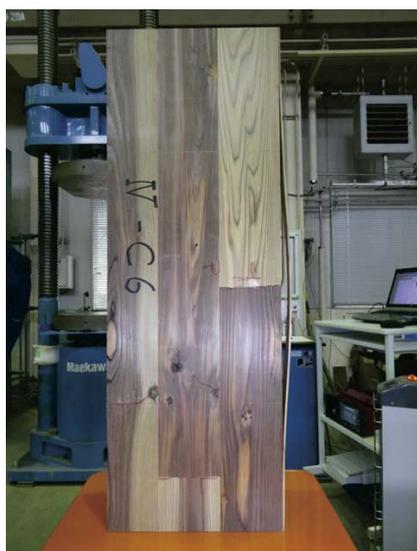
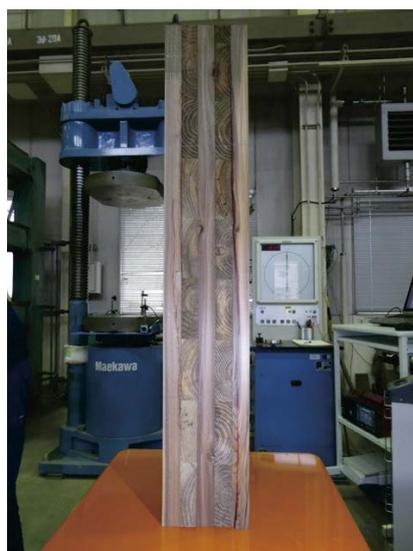
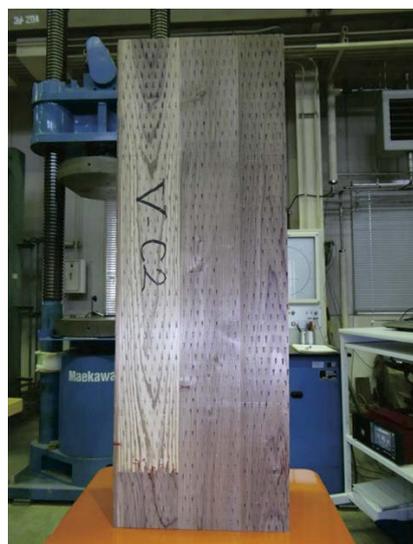
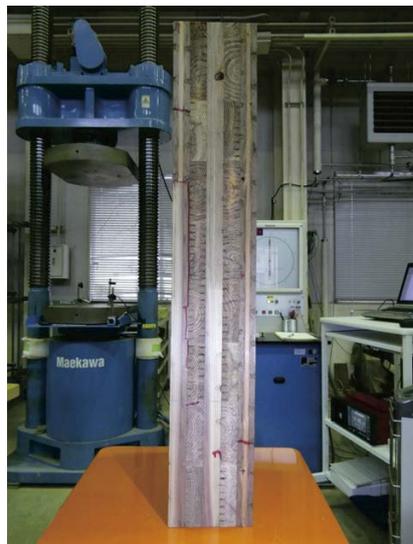
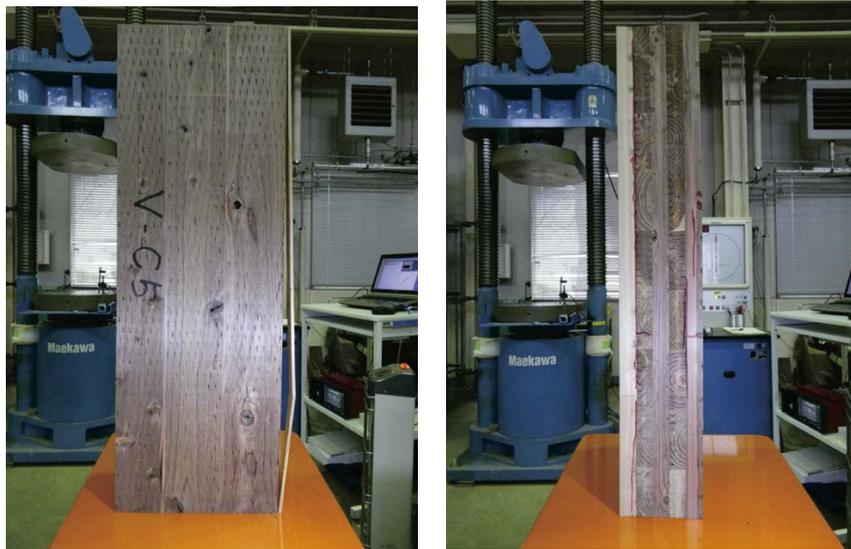
圧縮試験の結果を表 2.3.3.2.3-1 に示すとともに、各グループの破壊形態の例を写真 2.3.3.2.3-3~12 に示す。破壊はいずれの試験体もフィンガージョイント部が主であり、一部で節部分で破壊していた。また、外層のラミナのはがれも多く認められた。

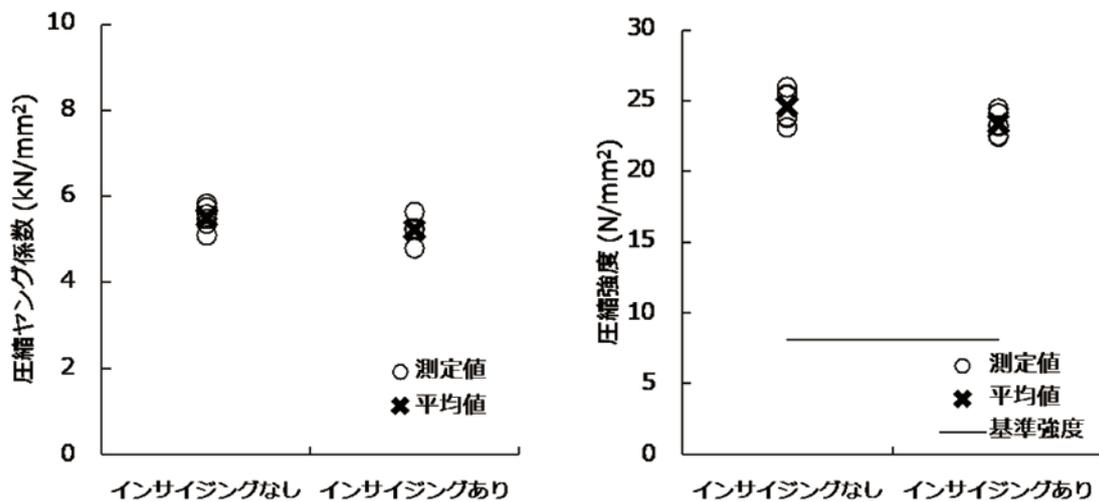
インサイジングの有無による見かけの圧縮ヤング係数と圧縮強度の t 検定による比較を図 2.3.3.2.3-2~3 に示す。圧縮ヤング係数と圧縮強度ともに平均値に有意差はなかった。すなわち、インサイジングは圧縮ヤング係数と圧縮強度には影響が小さい可能性が考えられる。

Mx60 の基準強度と比較すると、圧縮基準強度  $8.10\text{N/mm}^2$  に対しては、すべての試験体で大きく上回った。なお、試験体数は少ないものの正規分布を仮定した信頼水準 75%における 5% 下限値を算出したところ、インサイジングあり、インサイジングなしでそれぞれ  $21.9\text{N/mm}^2$ 、 $21.5\text{N/mm}^2$  であった。

図 2.3.3.2.3-2~3 インサイジングの有無による圧縮ヤング係数 (左) と圧縮強度 (右) の比較

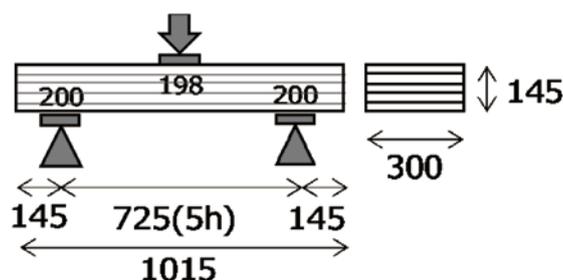
図 2.3.3.2.4-1 せん断・積層方向試験の模式図（単位：mm）

直交集成板の JAS のせん断試験に従い、スパンを材せい  $h$  の 5 倍とした中央集中荷重方式によりせん断・積層方向試験を行った。試験の模式図を図 2.3.3.2.4-1 に示すとともに試験の様子を写真 2.3.3.2.4-1~2 に示す。なお、せん断破壊の確率を上昇させるため、FJ の数が少ない材面を引張側に配置した。実大木材強度試験機（前川試験機製作所製 SAH-100-SS）を用い、荷重レンジを 1000kN として載荷した。クロスヘッド速度は 4mm/min とした。試験終了後、最大荷重からせん断強度を算出した。最終破壊形態が曲げであった試験体についても最大荷重からせん断強度を求めた。また、破壊部近傍から長さが約 30mm の含水率測定用試験体を切り出し、全乾法で含水率を測定した。

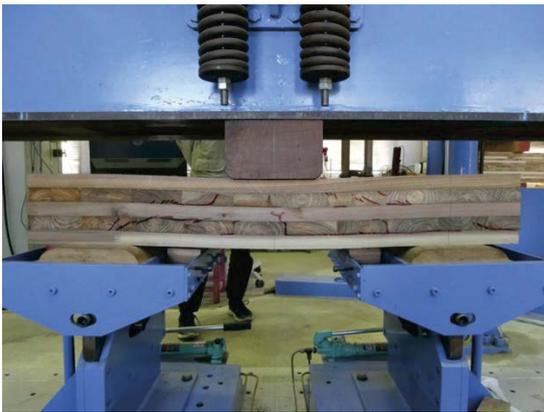
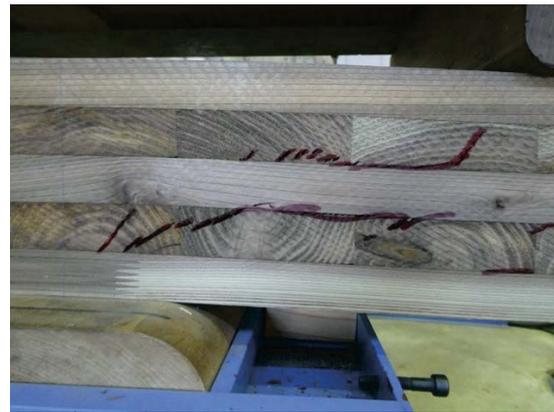
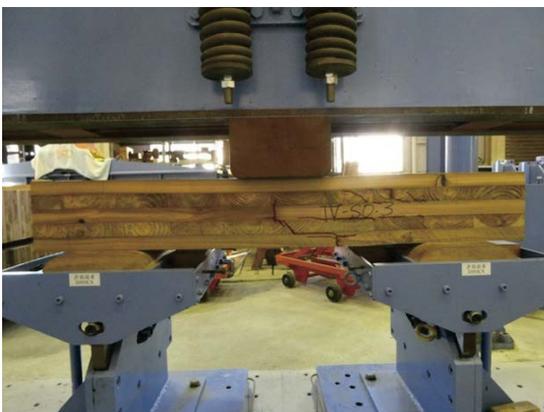
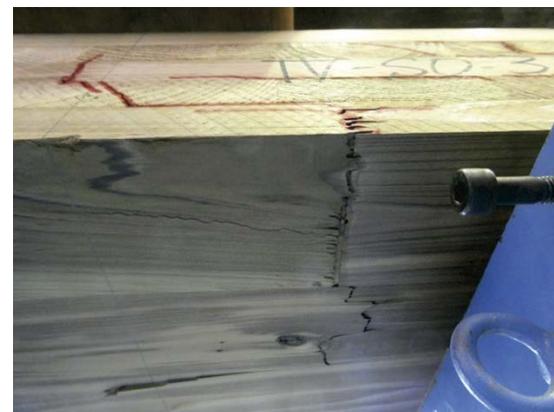
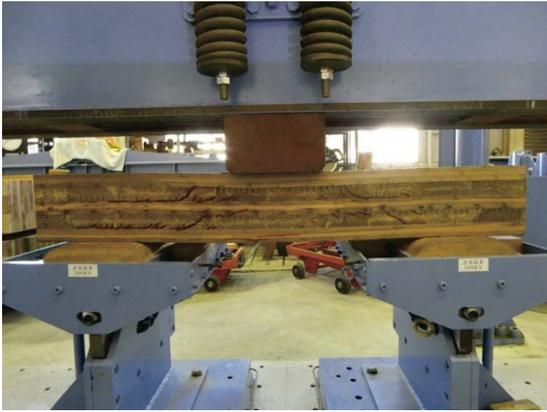
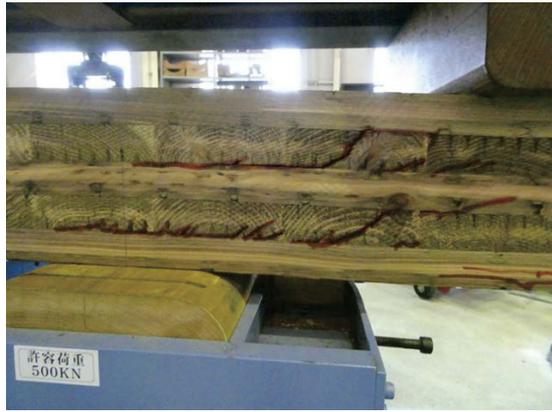
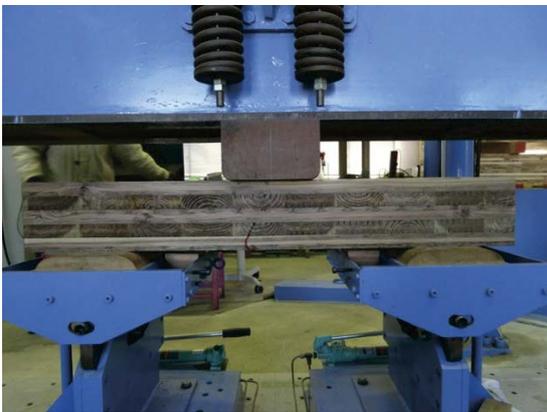
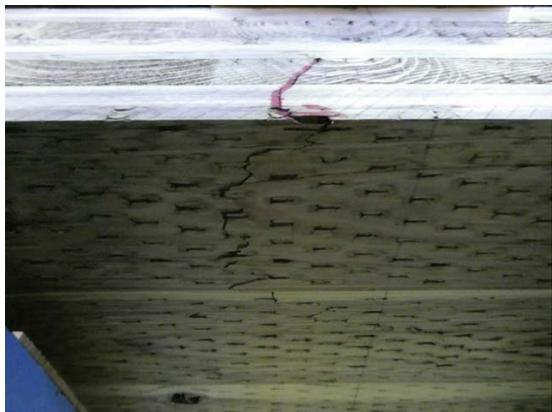
せん断・積層方向試験の結果を表 2.3.3.2.4-1 に示すとともに、各グループの破壊形態の例を写真 2.3.3.2.4-3～10 に示す。最大荷重時がせん断破壊であったものは、インサイジングなし、インサイジングありでそれぞれ 5/6 体、4/6 体であった。せん断破壊はインサイジングの有無によらず接着層のずれや直交層の年輪に直交する位置で生じていた。曲げ破壊は FJ が起点となっていた。

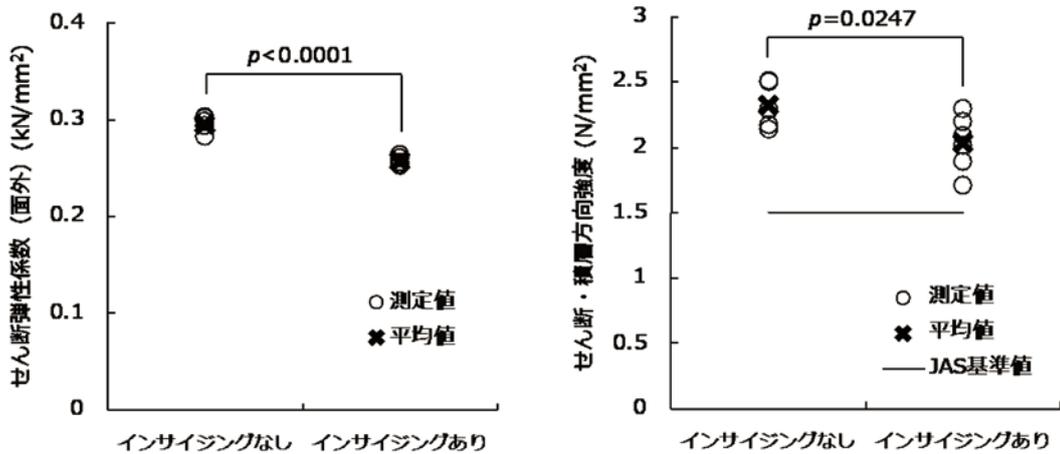
インサイジングの有無によるせん断弾性係数(面外)(左)とせん断・積層方向強度(右)の比較を図2.3.3.2.4-2~3に示す。せん断弾性係数(面外)は、本試験体では測定していないため、2.3.3.2.5のせん断・幅方向の結果を用いた。t検定の結果、せん断弾性係数(面外)、せん断・積層方向強度ともに平均値に有意差が認められた。曲げ・積層方向の縦振動法のヤング係数・見かけの曲げヤング係数では有意差が認められなかったことから、インサイジングはヤング係数には大きな影響を及ぼさないが、せん断弾性係数については影響を及ぼす可能性が示された。

試験方法が本試験と同様である直交集成板のJASに示されたせん断試験におけるMx60のせん断・積層方向JAS基準値と比較したところ、すべての試験体でJAS基準値 $1.5\text{N/mm}^2$ を上回った。なお、試験体数は少ないものの正規分布を仮定した信頼水準75%における5%下限値を算出したところ、インサイジングあり、インサイジングなしでそれぞれ $1.95\text{N/mm}^2$ 、 $1.54\text{N/mm}^2$ であった。

図 2.3.3.2.4-2~3 インサイジングの有無によるせん断弾性係数 (面外) (左) とせん断・積層方向強度 (右) の比較

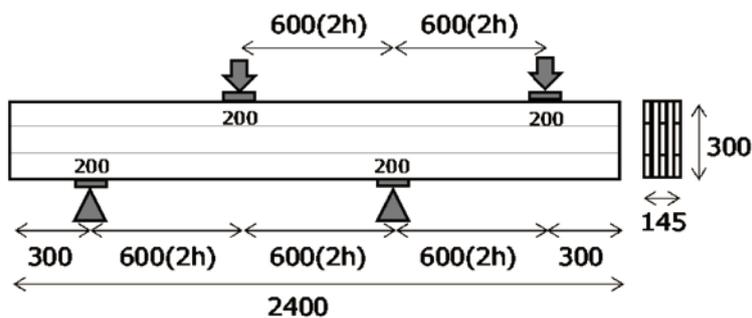
図 2.3.3.2.5-1 せん断・幅方向試験の模式図 (単位 : mm)

日本住宅木材・技術センター発行の「構造用木材の強度試験マニュアル」に示されたせん断試験の C 法、すなわち逆対称 4 点荷重法によりせん断・幅方向試験を行った。支点と隣接する荷重点との距離はいずれも材せい  $h$  の 2 倍とした。試験の模式図を図 2.3.3.2.5-1 に示すとともに試験の様子を写真 2.3.3.2.5-1~2 に示す。最大容量が 1000kN の実大木材強度試験機 (前川試験機製作所製 SAH-100-SS) により載荷した。クロスヘッド速度は一部の試験体を除いて 4mm/min とした。試験終了後、最大荷重からせん断強度を算出した。また、破壊部近傍から長さが約 30mm の含水率測定用試験体を切り出し、全乾法で含水率を測定した。

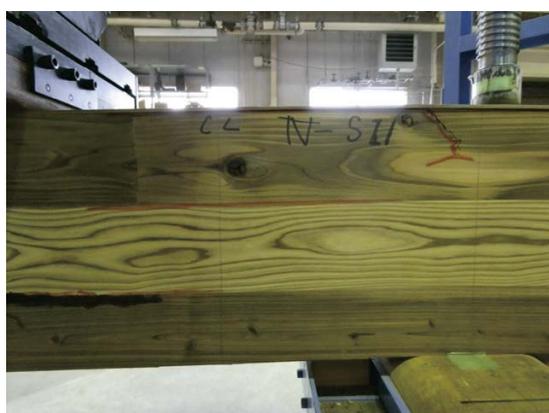
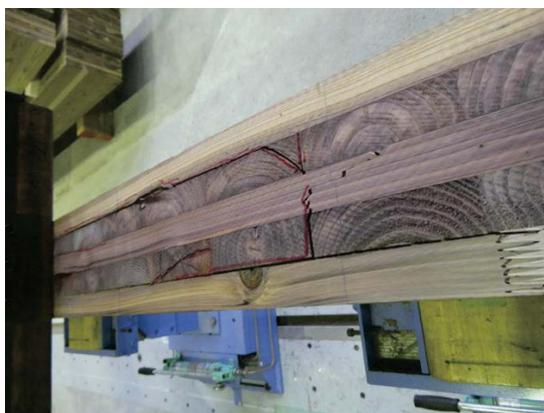
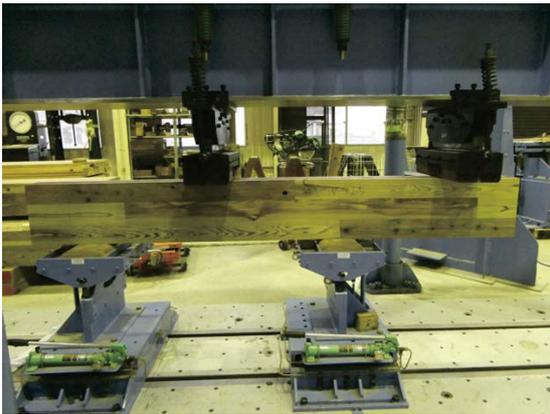
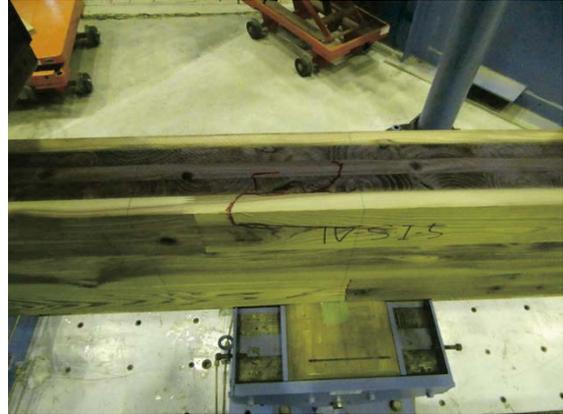
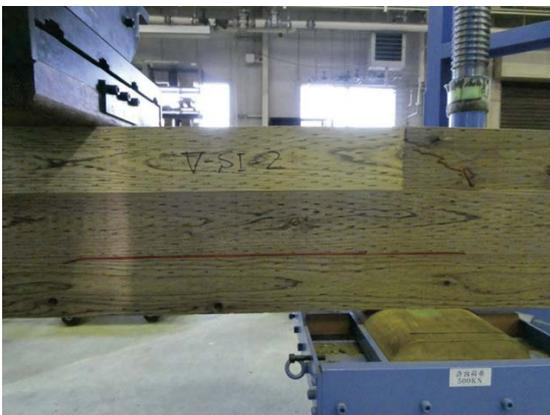
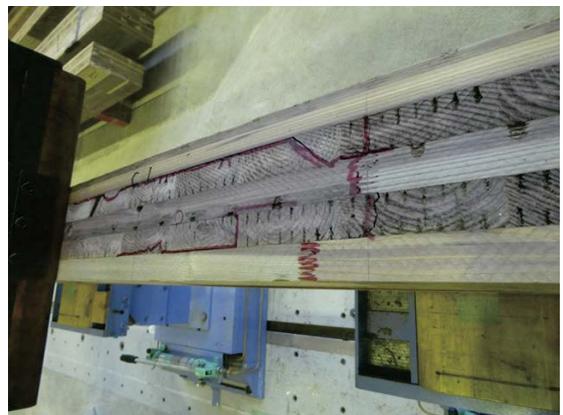
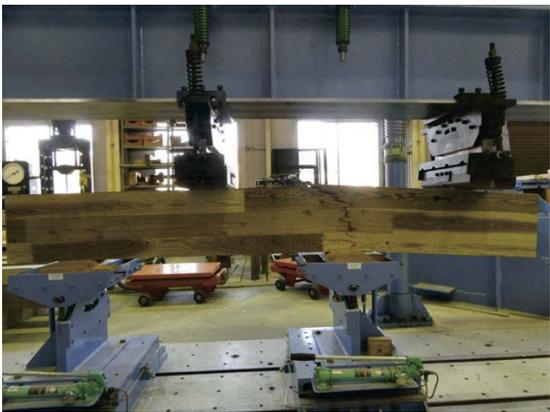
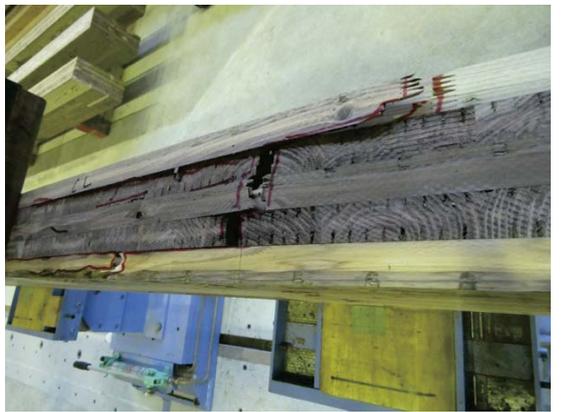
せん断・幅方向試験の結果を表 2.3.3.2.5-1 に示すとともに、各グループの破壊形態の例を写真 2.3.3.2.5-3~10 に示す。せん断と曲げの複合破壊を含め、最大荷重時がせん断破壊であったものは、インサイジングなし、インサイジングありでそれぞれ 6/6 体、5/6 体であった。せん断破壊は試験時の前後面においては幅方向のラミナのずれ、上下面の木口面が見える面においては外層と内層とが剥がれるような破壊形態が主であった。

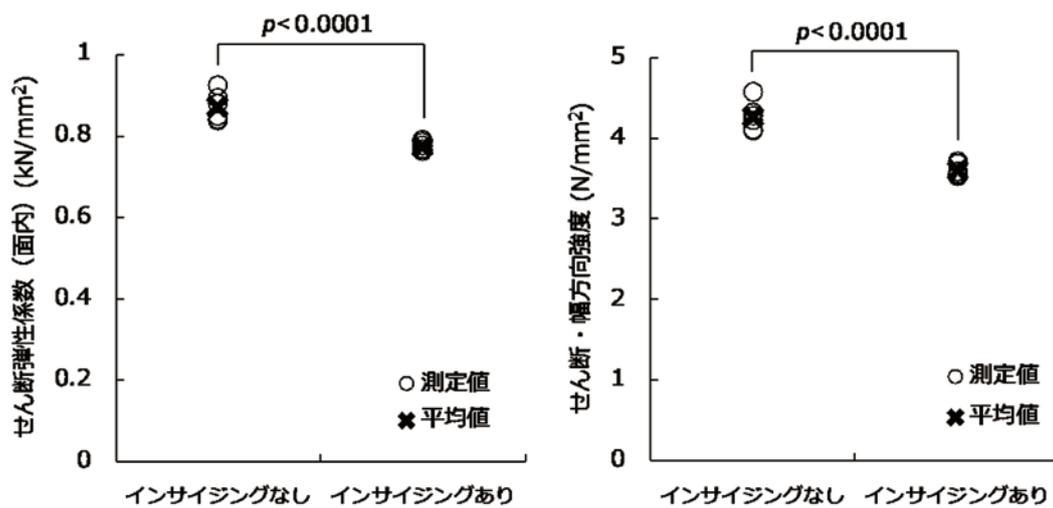
インサイジングの有無によるせん断弾性係数（面内）（左）とせん断・幅方向強度（右）の比較を図 2.3.3.2.5-2~3 に示す。t 検定の結果、せん断弾性係数（面内）、せん断・幅方向強度ともに平均値に有意差が認められた。曲げ・積層方向の縦振動法のヤング係数・見かけの曲げヤング係数では有意差が認められなかったことから、せん断・積層方向と同様、インサイジングはヤング係数には大きな影響を及ぼさないが、せん断弾性係数については影響を及ぼす可能性が示された。

図 2.3.3.2.5-2~3 インサイジングの有無によるせん断弾性係数 (面内) (左) とせん断・幅方向強度 (右) の比較

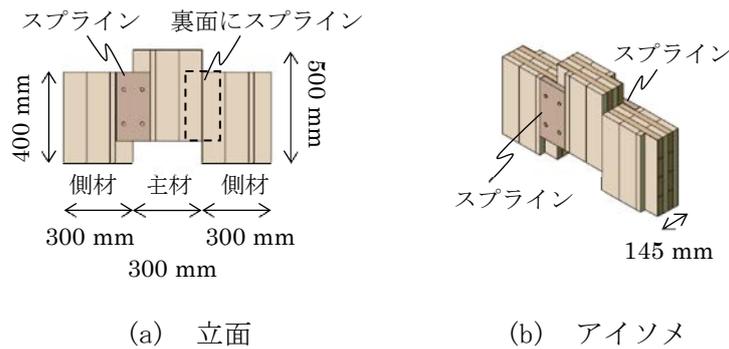
図 2.3.4-1 試験体

図 2.3.4-1 に試験体、表 2.3.4-1 に試験体一覧を示す。試験体は、CLT パネルを主材および側材（高さ 400 mm、幅 300 mm、厚さ 145 mm）とし、各々をスプラインで接合したものである。なお、スプラインと CLT が面一になるよう、各 CLT パネルにはスプライン取り付け用の切欠き（深さ 28 mm、幅 75 mm）を設けてある。CLT パネルは 5 層 5 プライで、2.3.3 項と同様な性能のラミナで構成した。樹種はスギ、接着剤はレゾルシノールとし、幅はぎ接着はしてない。スプラインは 2 級・特類の針葉樹構造用合板（厚さ 28 mm、長さ 300 mm、幅 149 mm）をタッピンねじ STS6.5・F85（□マーク金物）で留めつける仕様とし、タッピンねじのピッチは 150 mm とした（図 2.3.4-2）。主材と側材の同一面かつ同一高さに打ったタッピンねじ 2 本のことを総じて“1 対”と定義すると、試験体には 4 対（=8 本）のタッピンねじが打たれている。試験体のパラメータは、CLT パネルの保存処理方法であり、先の検討と同様に 2 種類（①CUAZ+インサイジング無し+ラミナ処理、②CUAZ+インサイジング有り+ラミナ処理）である。試験体数は、各パラメータ 6 体×2 仕様の合計 12 体である。

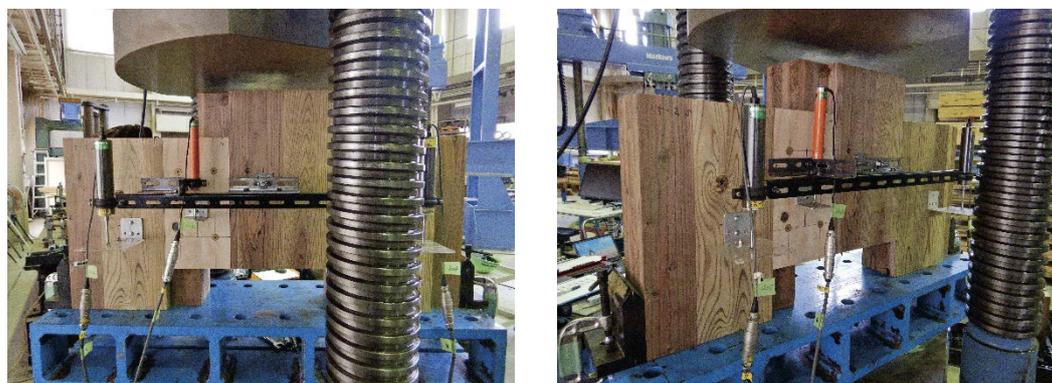
セットアップを写真 2.3.4-1 に示す。試験は圧縮試験機(前川試験機製作所製 A-300-B4)で行い、主材上面と側材下面を鉛直方向に加力することで、スプライン接合部にせん断力を与えた。クロスヘッドの上部には球座が設けてあり、試験体側面には開き止めとしてストッパを設けた。

(a) 正面からの視点

(b) 斜めからの視点

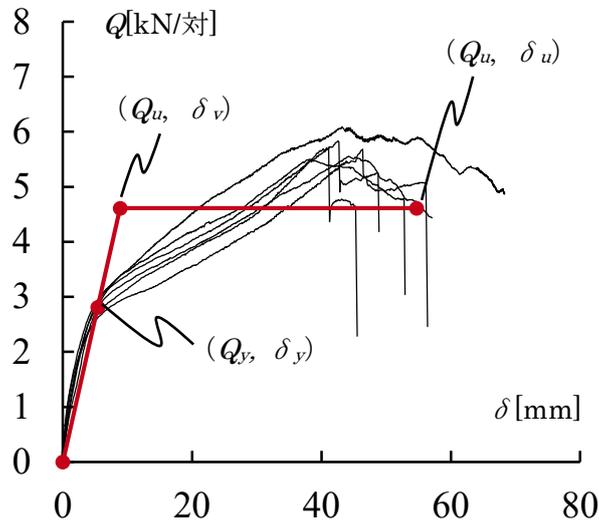
図 2.3.4-4 と図 2.3.4-5 に各試験体のタッピンねじ 1 対当たりのせん断力  $Q$ —相対変位  $\delta$  関係と各仕様における完全弾塑性モデルの平均値、写真 2.3.4-2～写真 2.3.4-9 に主な破壊性状、表 2.3.4-2 と表 2.3.4-3 に特性値を示す。なお、タッピンねじ 1 対当たりのせん断力  $Q$  は荷重計測値  $P$  を 1/4 倍した値とし、相対変位  $\delta$  は  $d_1 \sim d_4$  の平均値としている。

$Q$ — $\delta$  関係は、いずれの仕様も 3 kN/対程度まで線形に近い挙動を示し、その後、直線的な 2 次勾配に移行し、最大耐力を迎えた。破壊性状は、いずれの仕様も、タッピンねじ頭部の傾きと、合板へのめり込み、CLT からの引き抜け、タッピンねじの折損、パンチングであった。

図 2.3.4-4 CUAZ-sp の  $Q$ — $\delta$  関係

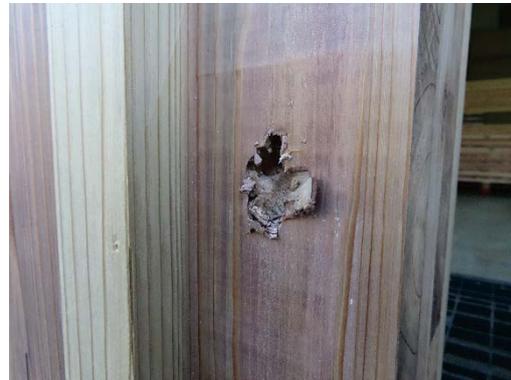
写真 2.3.4-5 CLT の損傷

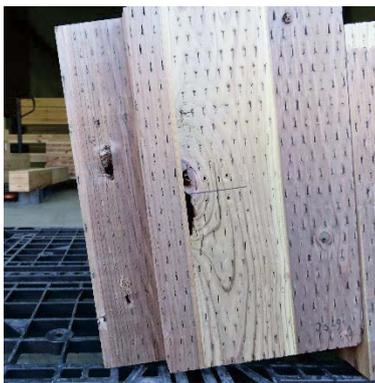
写真 2.3.4-8 CLT の損傷

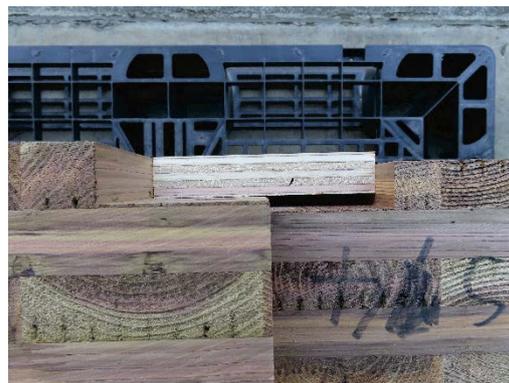
写真 2.3.4-9 タッピングねじの引き抜け

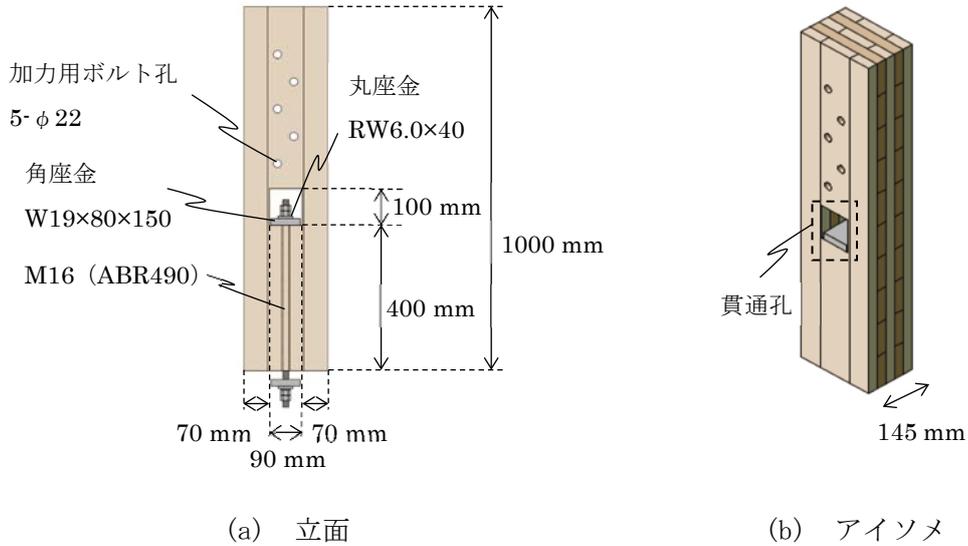
図 2.3.4-13 試験体

図 2.3.4-13 に試験体、表 2.3.4-10 に試験体一覧を示す。試験体とした CLT パネルの寸法は、長さ 1,000 mm、幅 230 mm、厚さ 145 mm であり、座金とナットを配置するための貫通孔は、寸法を幅 90 mm、高さ 100 mm として、端距離 400 mm、縁距離 70 mm の位置に設けた。また、引きボルト用の孔は  $\phi 22$  として、CLT パネル断面の中央に配置した。なお、幅はぎ位置とボルト用孔との位置関係は管理していない。CLT パネルは 5 層 5 プライで、2.3.3 項と同様な性能のラミナで構成した。樹種はスギ、接着剤はレゾルシノールとし、幅はぎ接着はしていない。引きボルトには M16 (ABR490)、角座金には W19、丸座金には RW6.0 $\times$ 40 を用いた。試験体のパラメータは、CLT パネルの保存処理方法であり、先の検討と同様に 2 種類 (①CUAZ+インサイジング無し+ラミナ処理、②CUAZ+インサイジング有り+ラミナ処理) である。試験体数は、各パラメータ 6 体 $\times$ 2 仕様の合計 12 体である。なお、本試験体の仕様は、2016 年版 CLT を用いた建築物の設計施工マニュアル ((公財) 日本住宅・木材技術センター) 内の、「9.3(2)構造計算ルート 1 に対応した接合金物の強度性能データ」に掲載されている仕様と同様である。

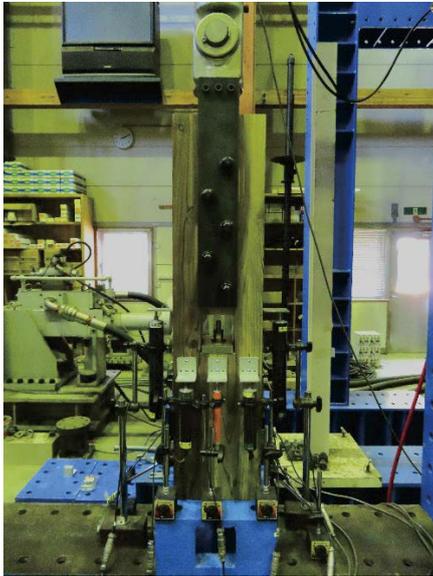
写真 2.3.4-10 セットアップ

加力方法は単調加力とし、最大荷重  $T_{max}$  到達後、 $0.8T_{max}$  に荷重低下するまで行った。計測項目は、試験体にかかる引張力  $T$ 、CLT パネル左右面軸心の貫通孔上部における絶対鉛直変

位 ( $d_1$ ,  $d_2$ )、CLT パネル前後面軸心の貫通孔下部における鉄骨治具との相対鉛直変位 ( $d_4$ ,  $d_7$ )、CLT パネル前後面左右端から 35 mm 位置の貫通孔下部における鉄骨治具との相対鉛直変位 ( $d_3$ ,  $d_5$ ,  $d_6$ ,  $d_8$ )、鉄骨治具の絶対鉛直変位 ( $d_9$ ,  $d_{10}$ ) である (図 2.3.4-14)。

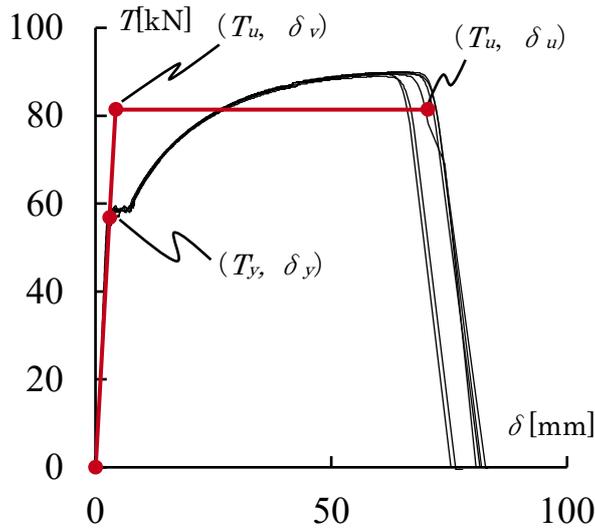
図 2.3.4-15 と図 2.3.4-16 に各試験体の引張力  $T$ —鉛直変位  $\delta$  関係と各仕様における完全弾塑性モデルの平均値、写真 2.3.4-11～写真 2.3.4-14 に主な破壊性状、表 2.3.4-11 と表 2.3.4-12 に特性値を示す。なお、相対変位  $\delta$  は  $d_1$  と  $d_2$  の平均値から  $d_9$  と  $d_{10}$  の平均値を減じた値としている。

$T$ — $\delta$  関係は、いずれの仕様も引きボルトの特性が明確に出ており、60 kN 手前で降伏棚が現れ、その後ひずみ硬化が始まり、約 89 kN～約 90 kN で最大耐力を迎えた。破壊性状はいずれの仕様も引きボルトの引張破断であり、CLT パネルには目視で確認できる損傷は生じなかった。

図 2. 3. 4-15 CUAZ-tb の  $T - \delta$  関係

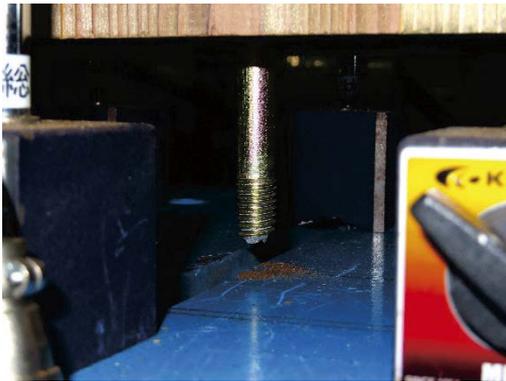
写真 2. 3. 4-11 ボルトの破断  
(試験体下部)

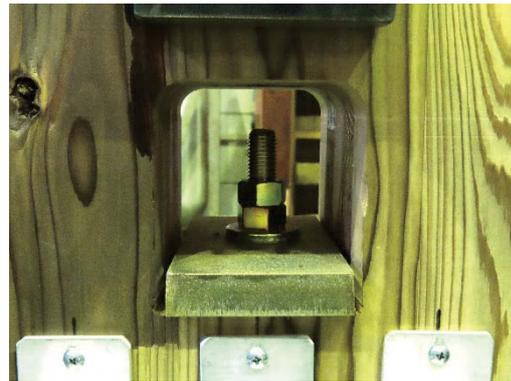
写真 2. 3. 4-12 加力後の貫通孔周辺の様子  
(損傷は見られない)

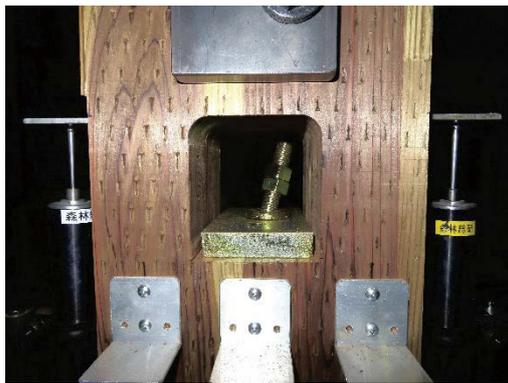
写真 2.3.4-13 ボルトの破断

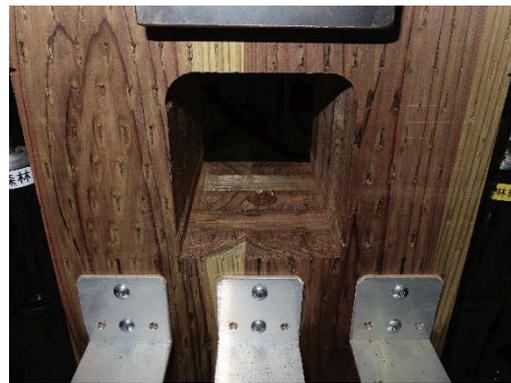
写真 2.3.4-14 加力後の貫通孔  
(損傷はみられない)

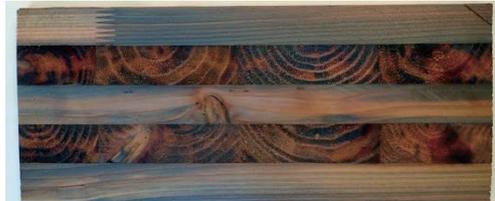
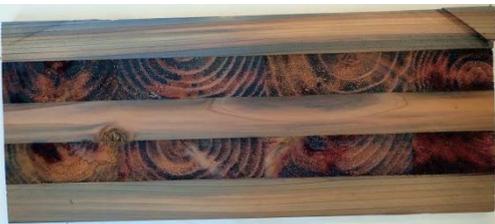
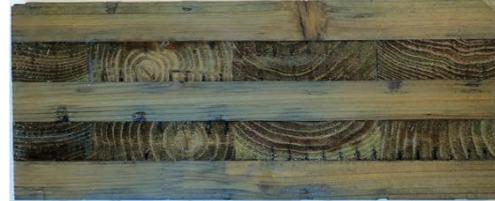
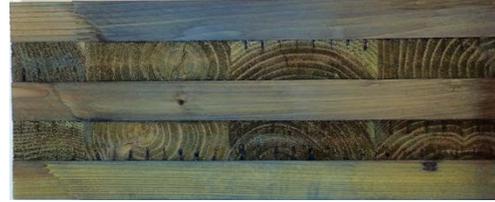
表 2.3.5-1 保存処理 CLT の薬剤呈色写真（薬剤：CUAZ）

※ 濃緑～青色が、薬剤浸潤部。

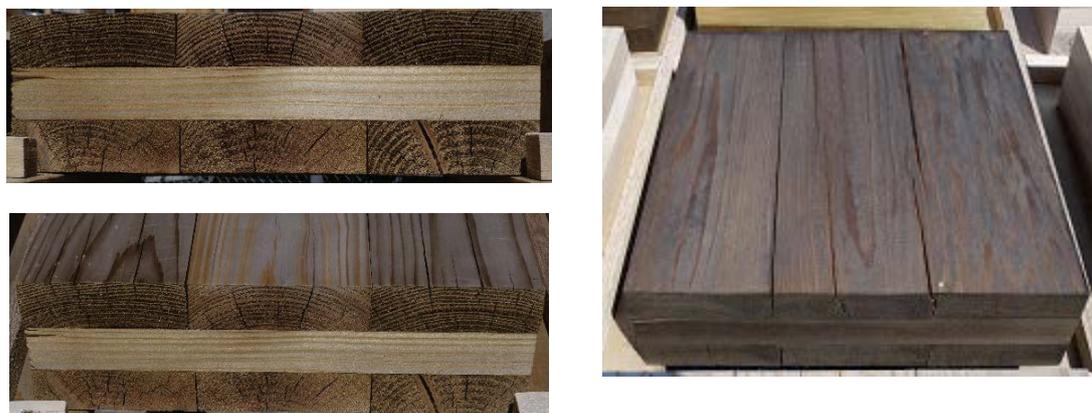
R2年度に暴露を開始した試験体は側面4面で木口が露出していたため、木口割れが多数発生し、貫通割れに至ったものもあった（写真4.1.2-1）。各種計測に影響を及ぼす場合もあり、さらに、CLTについては利用者から割れが気になるといった感想も比較的多く聞かれるため、R3年度は新たに木口シールを施した試験体を追加し、割れの経過観察とR2年度同様の色差などの測定を行うこととした。

写真4.1.2-1 割れの状況（2021年4月7日：暴露開始後約6か月経過時）

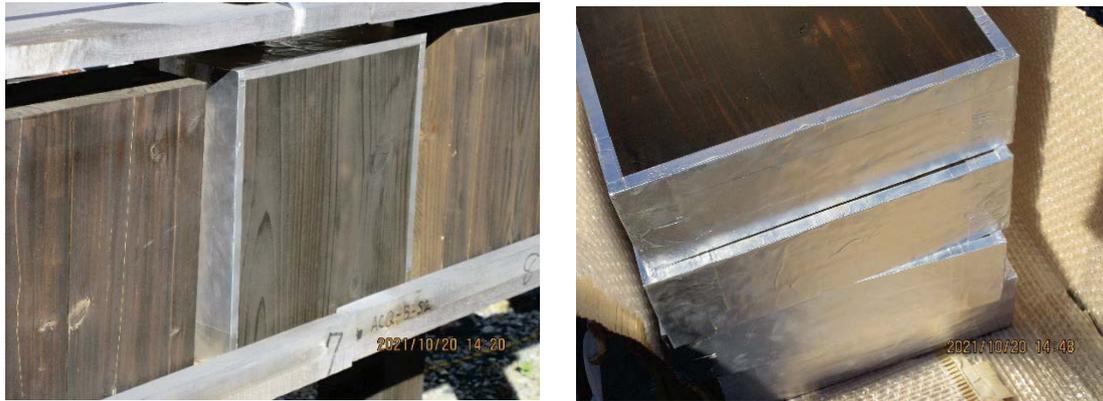
暴露架台の空いている箇所に限りがあったため、表4.1.2-2に示す合計16体を作製した。試験体は全て製品処理CLT（山佐木材（株）、幅はぎ有り）で、R2年度と同寸法（290×290×厚さ90mm）とし、保存処理はACQ、AZN、無処理として、それぞれR2年度と同種類の塗料で塗装した。木口割れを防止するため、木口が露出している4面に、2液型エポキシ樹脂接着剤（ボンドクイック30、コニシ（株））を塗布し、乾燥後にアルミテープ（AT-50、日東電工CSシステム（株））で被覆して木口シールを施した（写真4.1.2-2）。

写真 4. 1. 2-2 木口シールした試験体の例

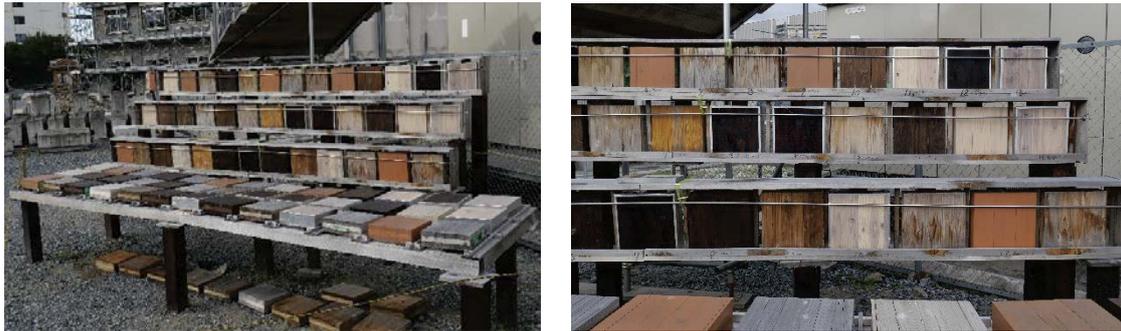
写真 4. 1. 2-3 試験体設置状況

R2 年度に作製した試験体については、スキャナーによる画像記録、含水率と質量の測定、測色を行った後、2020 年 10 月 15 日に、ものづくり大学構内（埼玉県行田市前谷 333）に設けた垂直および水平暴露架台に設置し、2 週間ごとを目安にスキャナーによる試験体外観の撮影、含水率と質量の測定、測色を行った。あわせて、暴露架台に設置した温湿度計による計測値と気象観測データ（屋外暴露試験地から 7.9km 離れた熊谷地方気象台のデータ）を記録した。試験体の設置状況を写真 4. 1. 2-3 に示した。計測は、ものづくり大学小野泰教授の研究室所属の 3 年生が行った。なお、試験体「ラ-AZNA-N-水平」（ラミナ処理、AZNA、無塗装、水平暴露）および全ての無処理・無塗装試験体（4 体）は、1 回目の計測後、計測面の表裏を誤って設置したため、2 回目以降の画像、含水率、質量、色の計測面は、1 回目の計測面とは反対面のものとなった。

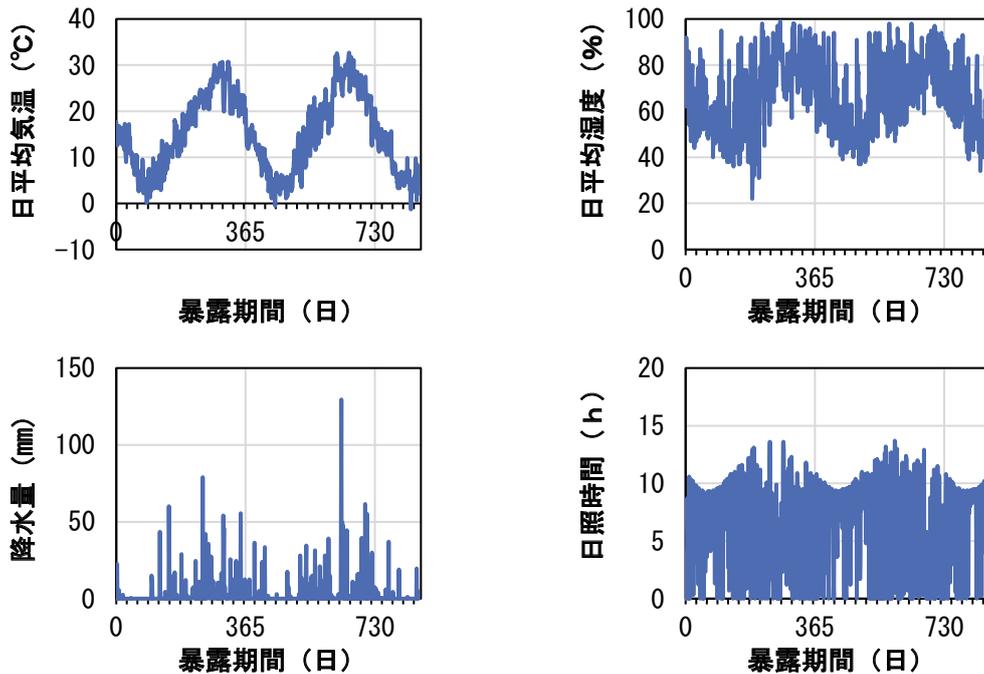
屋外暴露期間中（2020年10月15日～2023年2月15日）の日平均気温、日平均湿度、降水量、日照時間の変化を図4.1.3-1に、それぞれの期間平均値または期間積算値を表4.1.3-1に示した。

図 4.1.3-1 屋外暴露期間中の日平均気温、日平均湿度、日合計降水量、日照時間の変化（2020年10月15日～2023年2月15日）

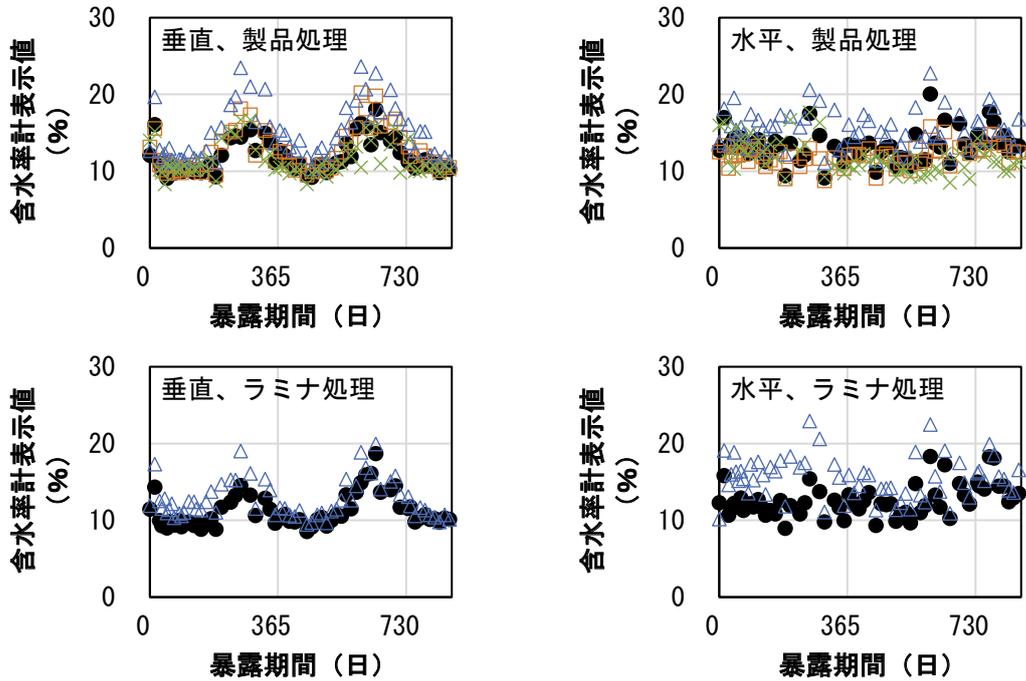
図 4.1.3-2 屋外暴露期間中の含水率計表示値の変化

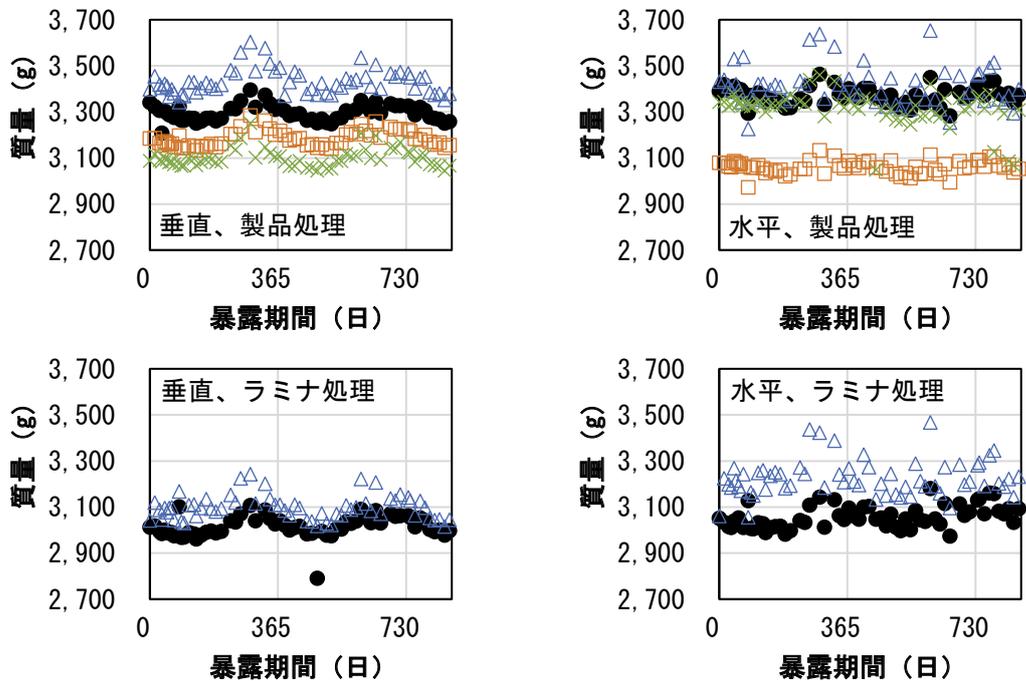
図 4.1.3-3 屋外暴露期間中の質量の変化

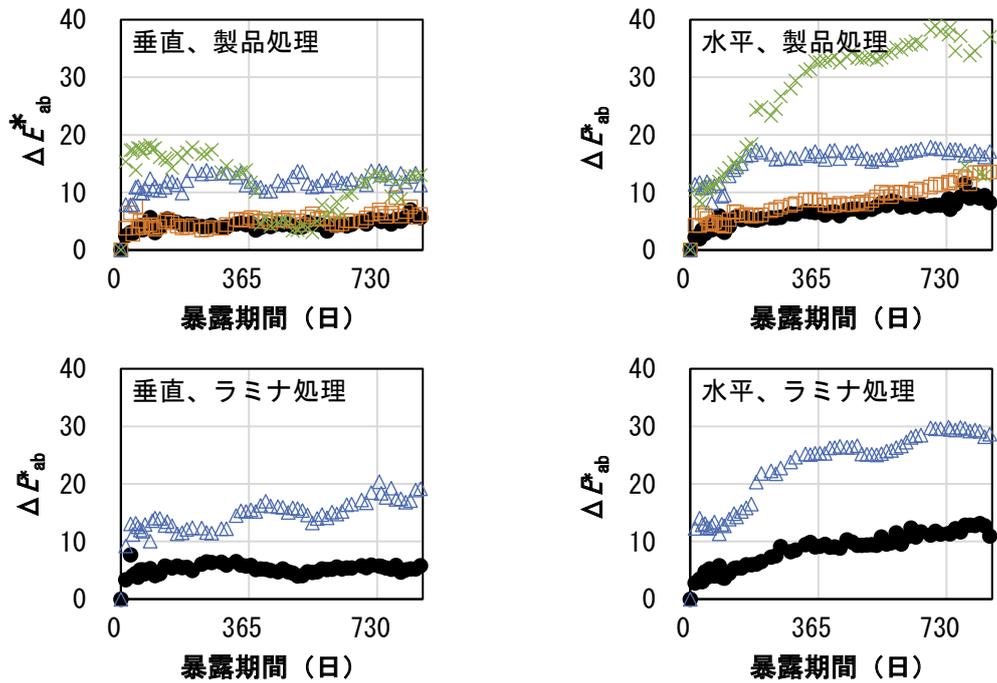
図 4. 1. 3-4 屋外暴露期間中の色差 ( $\Delta E^*_{ab}$ ) の変化

現時点までに、無処理材および保存処理材とも、塗装試験体は無塗装試験体よりも色差の

値がかなり小さいことが示され、今後も測定を継続することで、保存処理と塗装の種類や、暴露条件による気象劣化の違いが顕著になると考えられる。

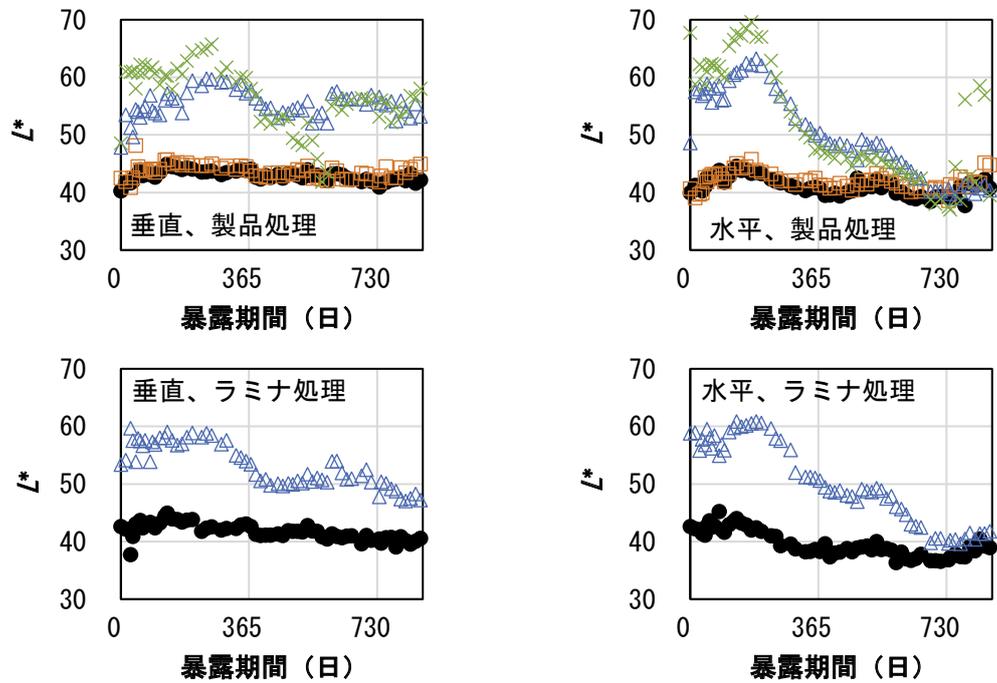
図 4. 1. 3-5 屋外暴露期間中の色調パラメーター ( $L^*$  (明度)) の変化
