## 2.3.3.2 GLTの強度性能

### 2.3.3.2.1 曲げ・積層方向（面外曲げ）

### 2.3.4 保存処理 CLT の接合性能

### 2.3.5 ラミナ処理 CLT の分析

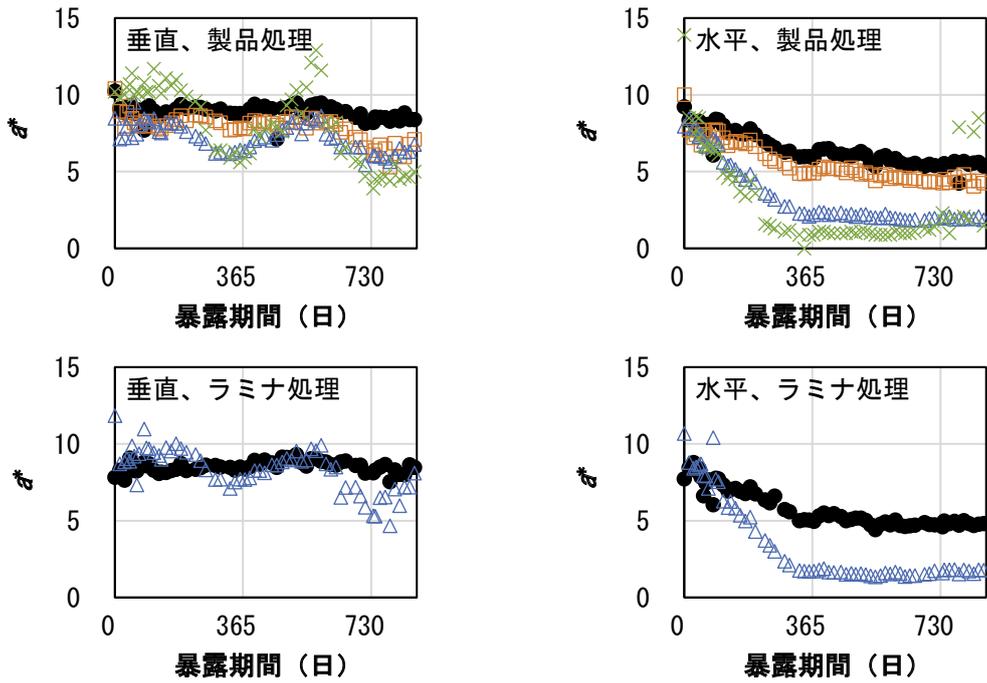
図 4.1.3-6 屋外暴露期間中の色調パラメーター( $a^*$ (+赤-緑))の変化  
 ×無処理・無塗装; △保存処理・無塗装; □無処理・塗装; ●保存処理・塗装

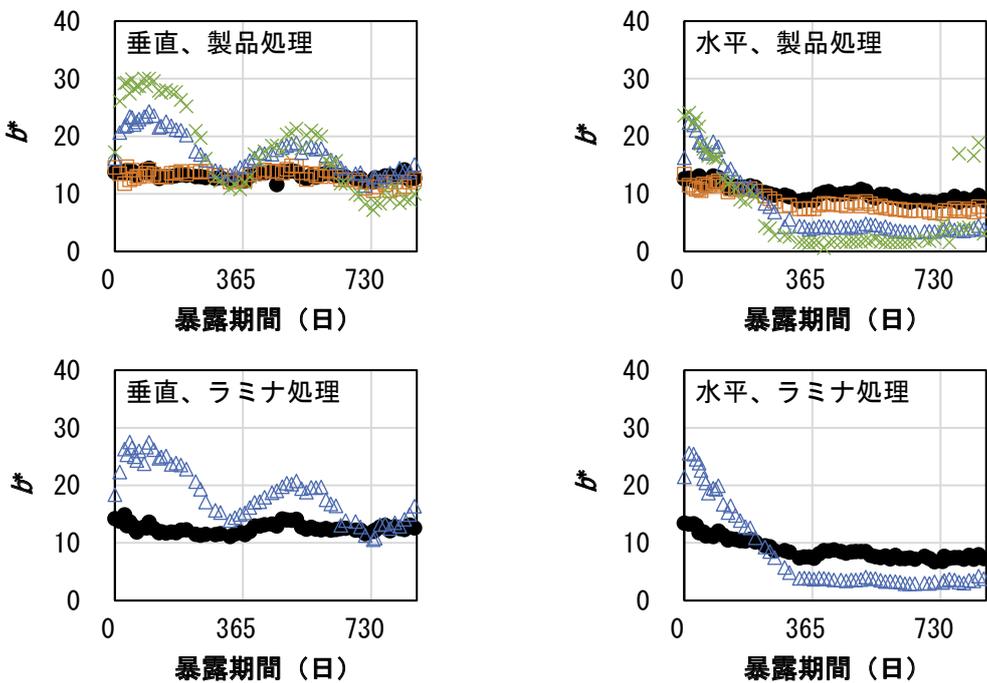
図 4.1.3-7 屋外暴露期間中の色調パラメーター( $b^*$ (+黄-青))の変化  
 ×無処理・無塗装; △保存処理・無塗装; □無処理・塗装; ●保存処理・塗装

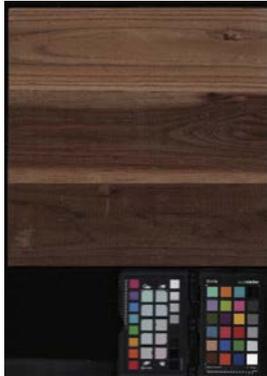
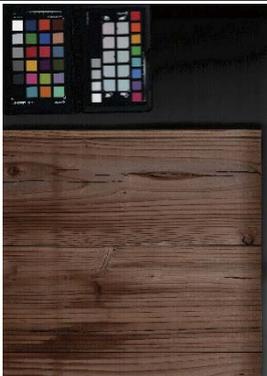
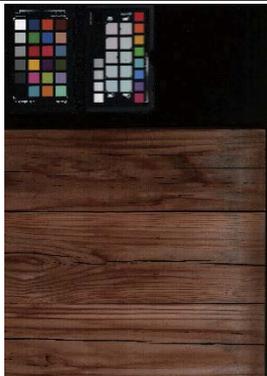
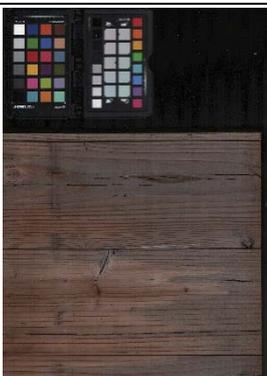
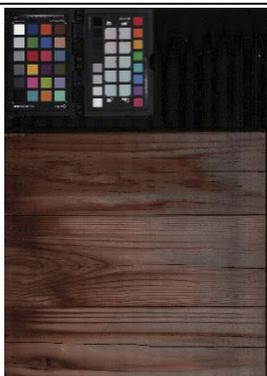
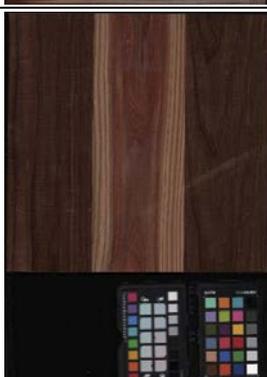
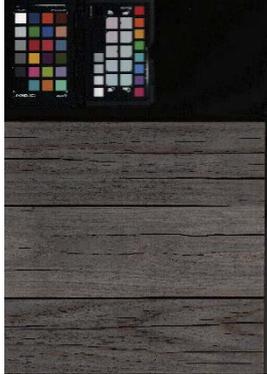
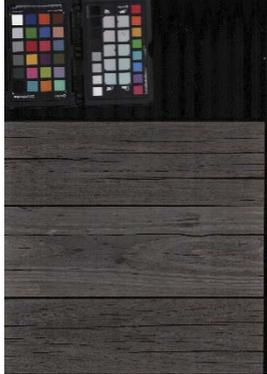
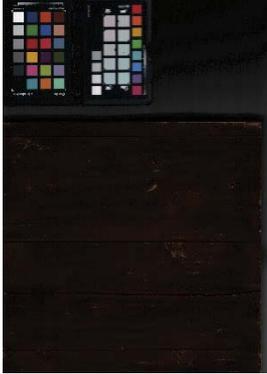
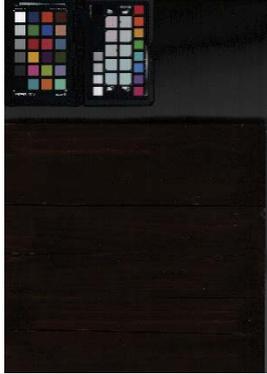
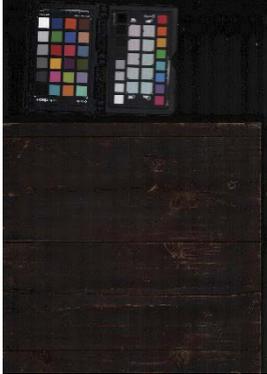
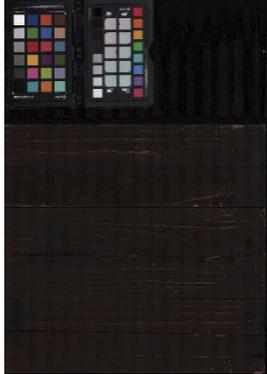
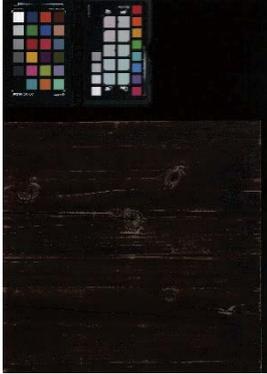
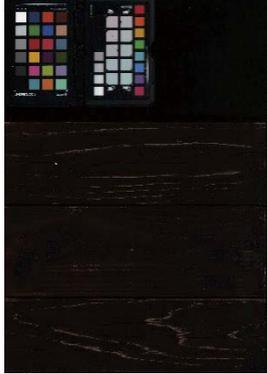
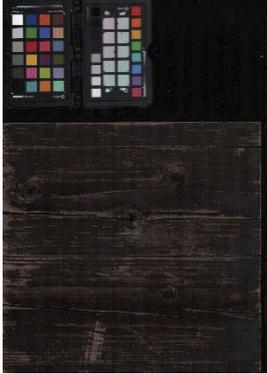
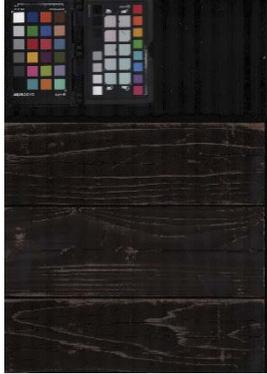
表 4.1.3-3 屋外暴露試験体のスキャナー画像 (ACQ、コントロール)

薬剤	塗装	垂直/ 水平	暴露期 間 (月)	製品処理	ラミナ処理
ACQ	無し (N)	垂直	0

屋外利用では、日射や水分が気象劣化の要因として挙げられるが、それらの作用程度は部材が垂直使用か水平使用かなどによって異なる。そこでR2年度に、屋外に垂直および水平暴露試験台を設けて、日射や雨水などの影響が異なる条件を設定し、各種の保存処理（AAC、ACQ、AZN、AZNA、CUAZ、LPHの6種類）を施したスギCLTブロックの屋外暴露試験を開始した。保存剤は、CLTブロック又はラミナへ注入した。無処理のもの、塗装のみを施したもの、保存処理後に塗装したものを比較することで、それぞれの耐候性能の特性を明らかにすることとした。暴露開始後、主に木口から進展したと思われる割れが目立ち始めたため、R3年度からは木口シーンを施した試験体を追加し、木口シーンによる劣化抑制効果を検討することとした。R4年度は、これらの屋外での変化に関する各種測定を継続し、保存処理と塗装の種類や、暴露条件による気象劣化の違いを検討した。

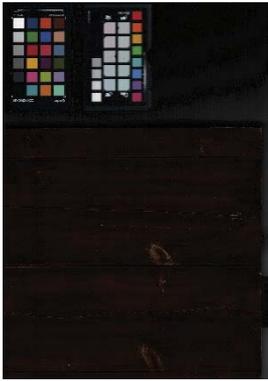
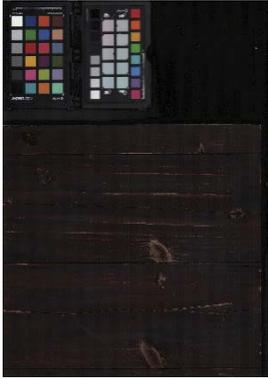
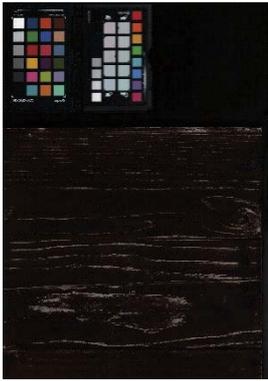
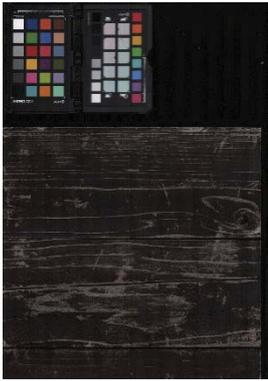
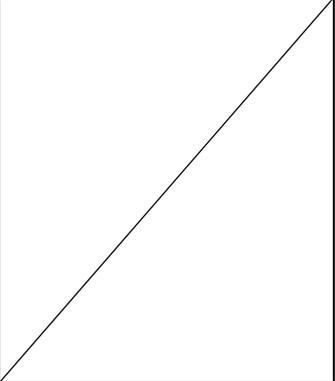
無処理	B	垂直	0
