4.1.3.3 R2 年度開始試験体（木口シール無し）と R3 年度開始試験体（木口シール有り）の比較

4.2 ひび割れについて

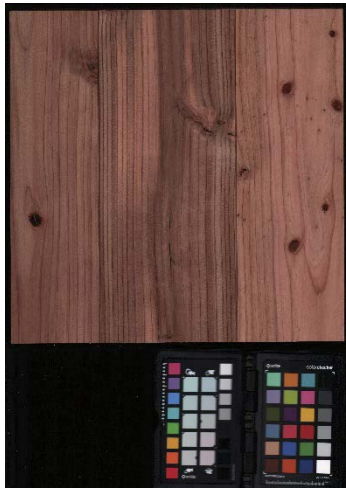
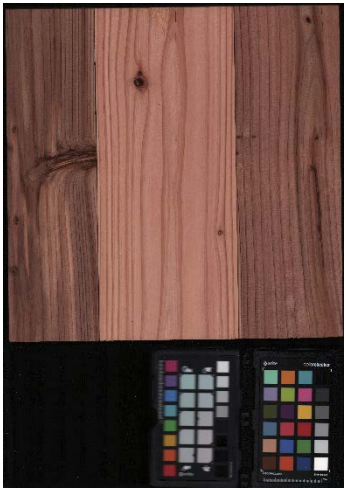
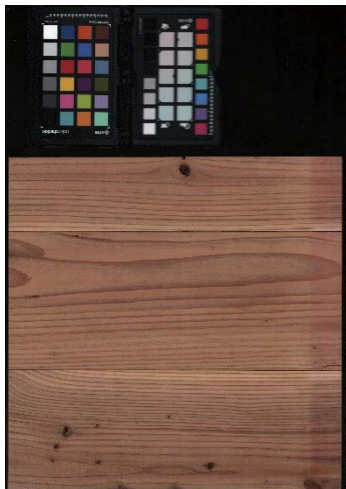
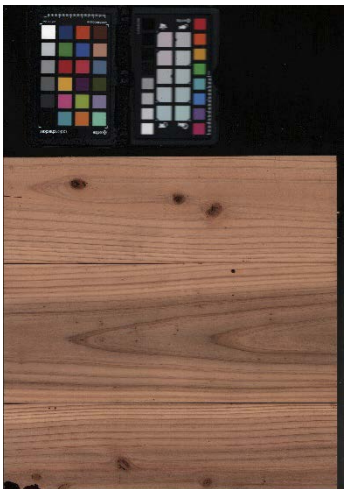
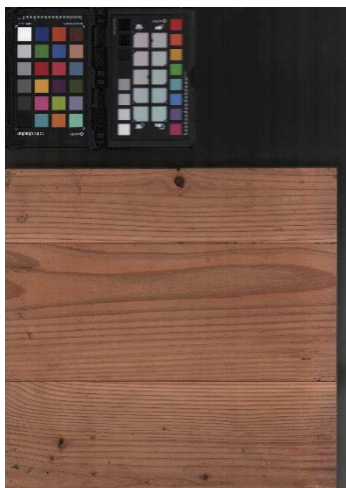
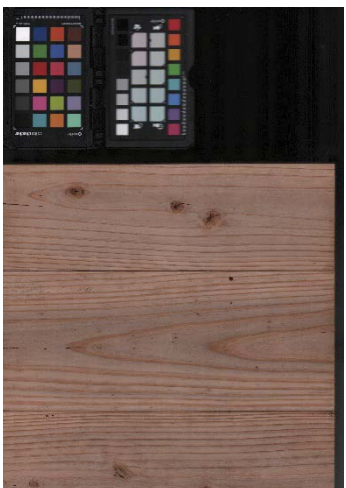
表 4.1.3-9 無処理・無塗装試験体の屋外暴露期間中の外観変化

暴露期間（日付）	垂直暴露	水平暴露
<p>0日 (2020/10/15) 裏面の画像 ※誤って裏面を撮影</p>

<p>14日 (2020/10/29) 表面の画像 (以下全て表面の画像)</p>

<p>97日 (2021/1/20)</p>

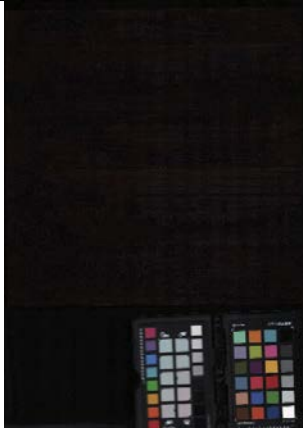
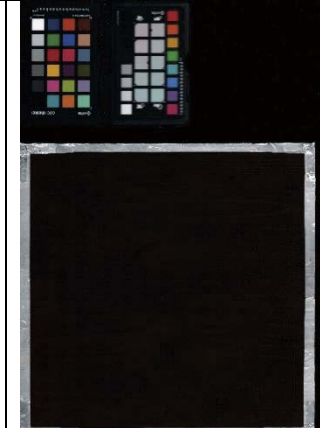
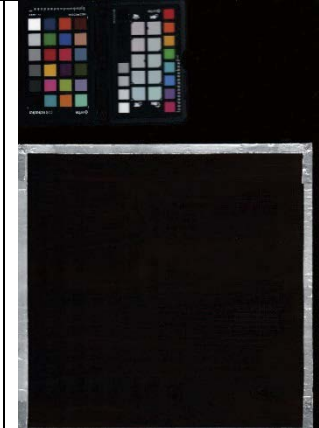
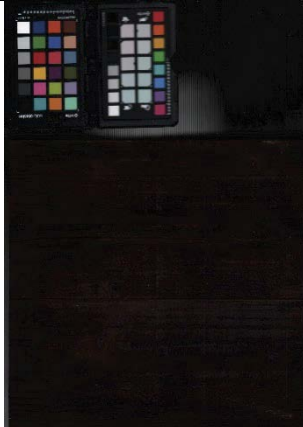
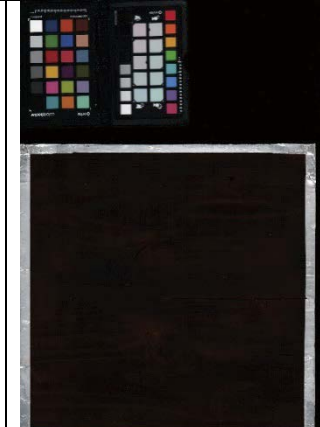
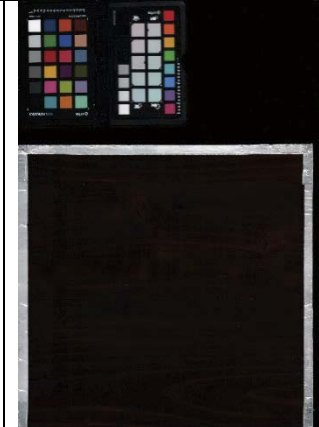
表 4.1.3-10 屋外暴露試験体のスキャナー画像（ACQ、製品処理、塗装 B、垂直暴露）

暴露期間	木口シール無し (製-ACQ-B)	木口シール有り 1 (製-ACQ-B-S1)	木口シール有り 2 (製-ACQ-B-S2)
暴露前

シール無 70日 シール有 77日

11か月

*11か月：シール無しは2021年9月22日、シール有りは2022年9月14日

色差については、塗装 B では木口シール有りの方が木口シール無しよりも概ね値が低く、塗装 C では無処理 CLT において木口シール有りの方が木口シール無しよりも低い値となった。色調パラメーターを見てみると、ほぼ横ばいで顕著な変化が無いものが多いが、 a^* と b^* の値は塗装 C の水平暴露で若干下降していた。表 4.1.3-10～4.1.3-17 に屋外暴露期間中に撮影した試験体画像を示した。11 か月経過時では、概ね木口シール無しの方が木口シール有りよりも変色が大きいたるが見て取れる。今後も暴露と観察を継続することで、木口シールによる劣化の抑制効果の検討が進むと考えられる。

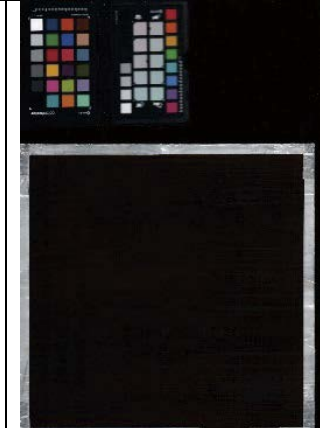
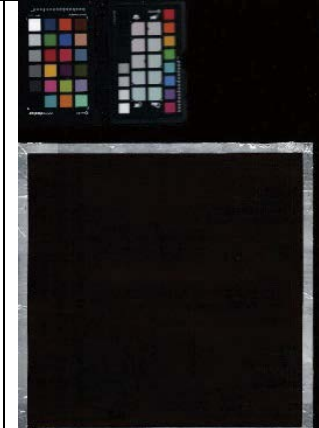
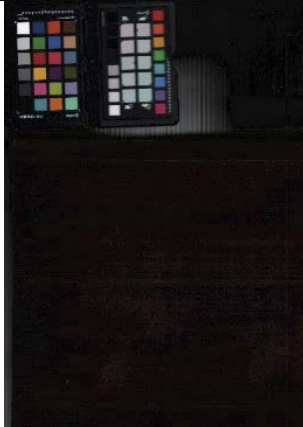
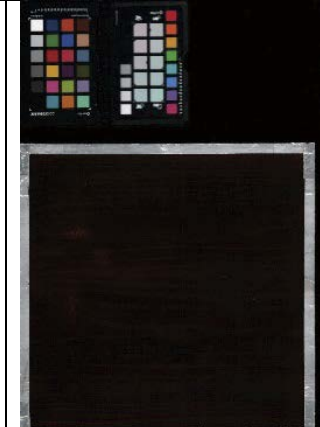
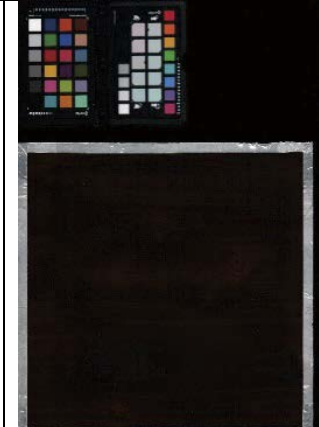
表 4.1.3-11 屋外暴露試験体のスキャナー画像 (ACQ、製品処理、塗装 B、水平暴露)

暴露期間	木口シール無し (製-ACQ-B)	木口シール有り 1 (製-ACQ-B-S1)	木口シール有り 2 (製-ACQ-B-S2)
暴露前

シール無 70日 シール有 77日

11 か月

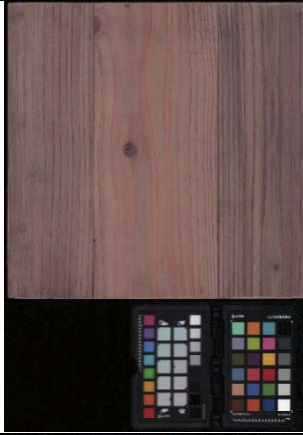
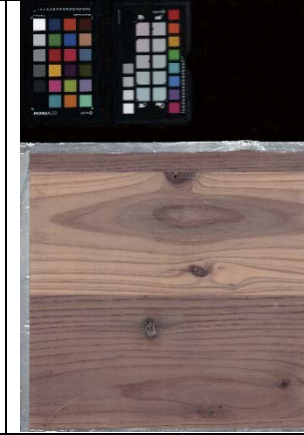
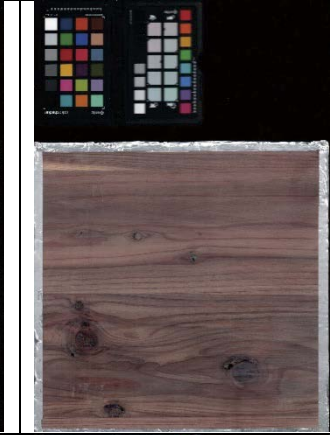
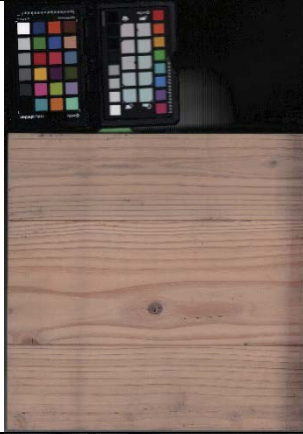
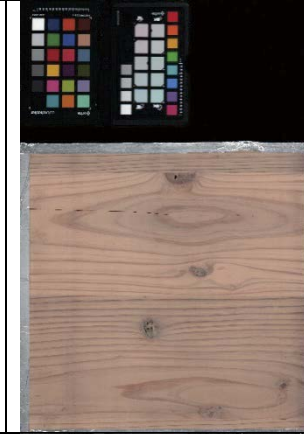
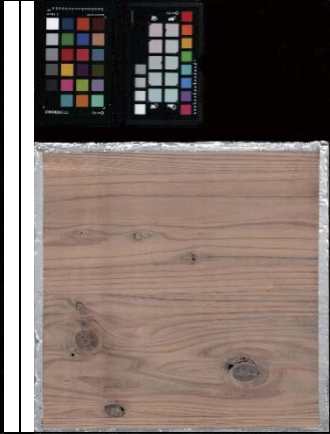
表 4.1.3-14 屋外暴露試験体のスキャナー画像（AZN、製品処理、塗装 C、垂直暴露）

暴露期間	木口シール無し (製-AZN-C)	木口シール有り 1 (製-AZN-C-S1)	木口シール有り 2 (製-AZN-C-S2)
暴露前

シール 無 70 日 シール 有 77 日

11 か月

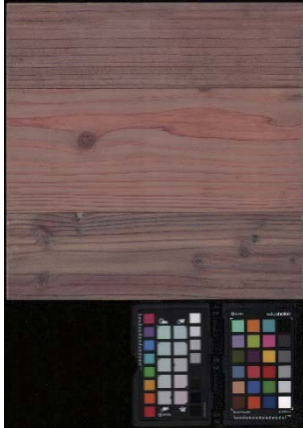
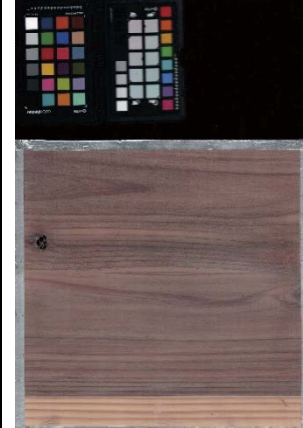
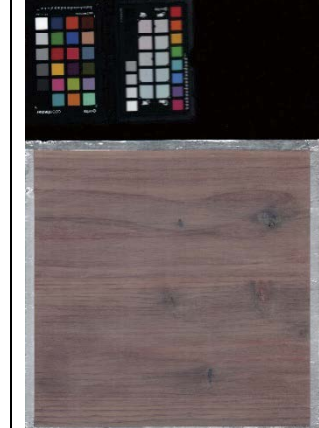
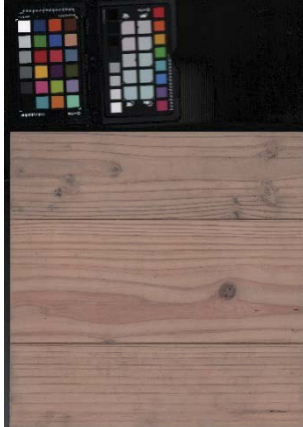
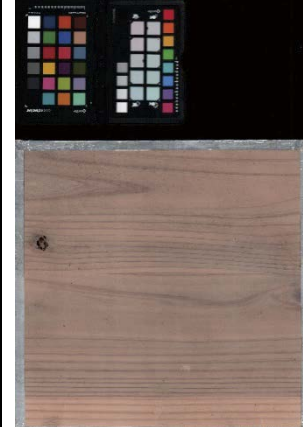
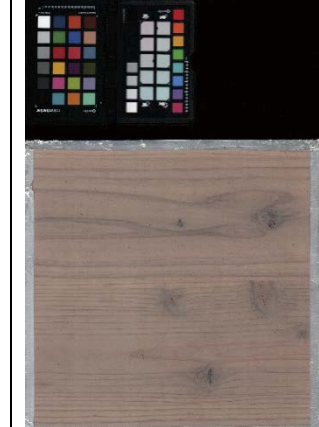
表 4.1.3-15 屋外暴露試験体のスキャナー画像（AZN、製品処理、塗装 C、水平暴露）

暴露期間	木口シール無し (製-AZN-C)	木口シール有り 1 (製-AZN-C-S1)	木口シール有り 2 (製-AZN-C-S2)
暴露前

シール無 70日 シール有 77日

11か月

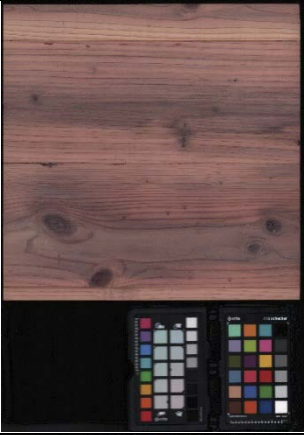
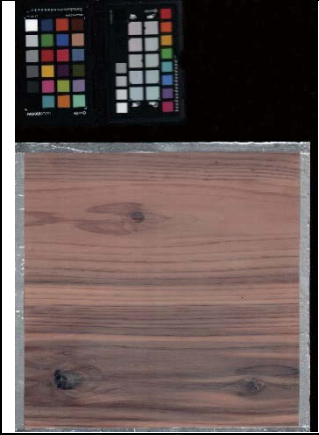
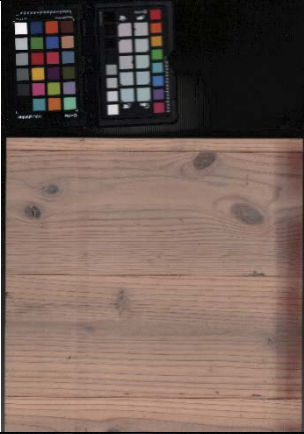
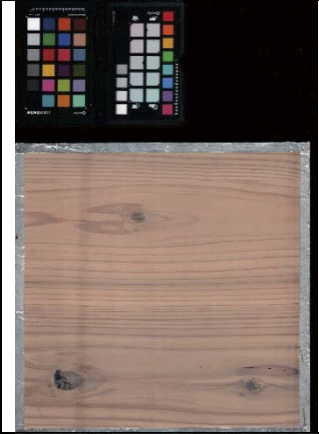
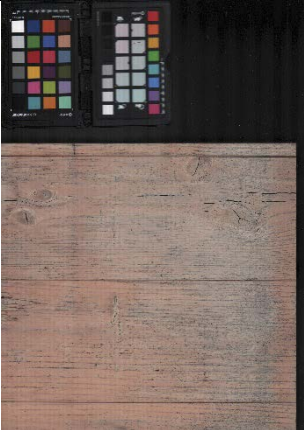
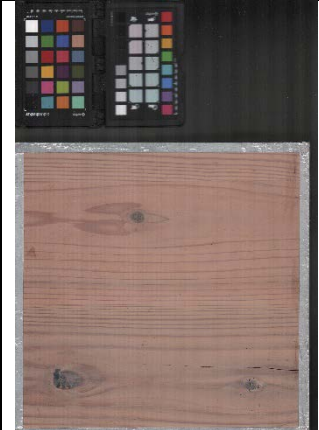
表 4.1.3-16 屋外暴露試験体のスキャナー画像（無処理、塗装C、垂直暴露）

暴露期間	木口シール無し (製-無処理-C)	木口シール有り 1 (製-無処理-B-S1)	木口シール有り 2 (製-無処理-B-S2)
暴露前

シール無 70日 シール有 77日

11 か月

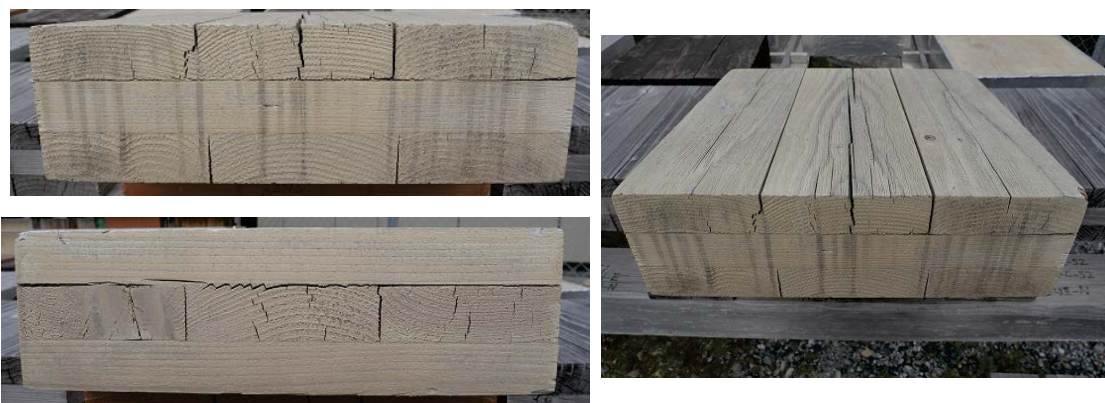
写真 4.2.1-1 ひび割れの状況 (2023年2月24日：暴露開始後約2年4ヶ月経過時)

2020年10月および2021年10月に屋外設置したスギCLTブロック試験体ラミナのひび割れ、ラミナ間およびラミナ層間の隙間を計測するとともに、ひび割れ/隙間の発生と関連する保存処理の有無、試験体の設置方向・表裏・節などについても考察した。

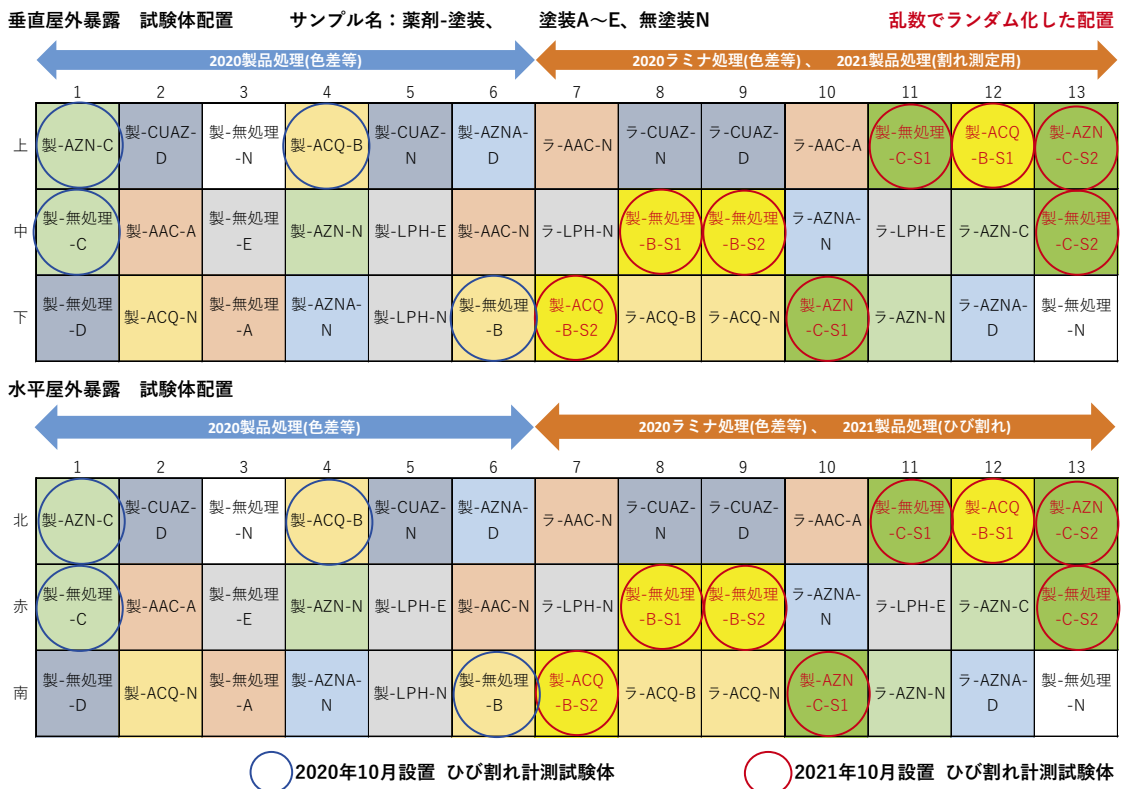
図 4. 2. 2-1 ひび割れ計測試験体の設置位置

全ての暴露試験体(表4.1.2-1、表4.1.2-2)のうち、ひび割れ/隙間を計測した暴露試験体を表4.2.2-1および表4.2.2-2に示す。また、試験体の配置位置を図4.2.2-1に、試験体の設置状況を写真4.2.2-1に示す。
