### 4.2.3 結果と考察

## 第5章 使用環境に対応した CLT の保存処理への耐久性要求性能把握

## 第6章 CLT等を用いた実使用建物の調査

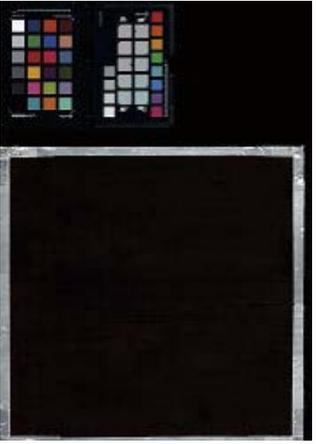
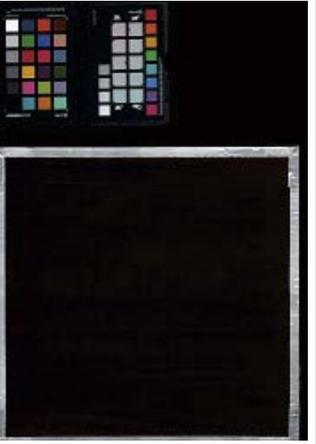
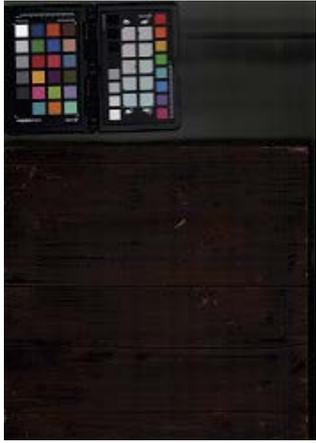
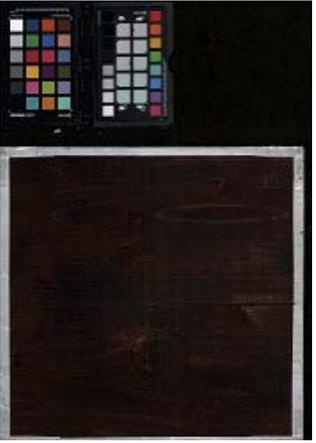
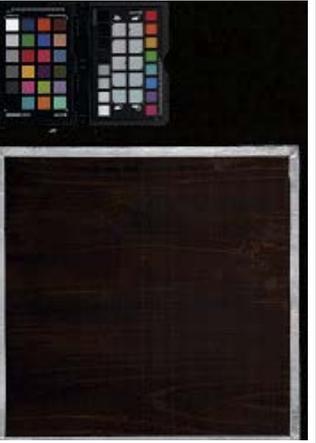
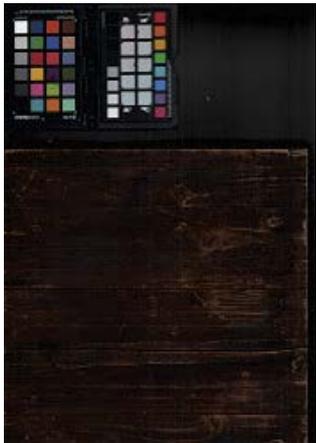
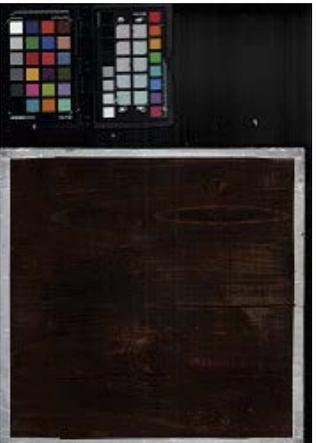
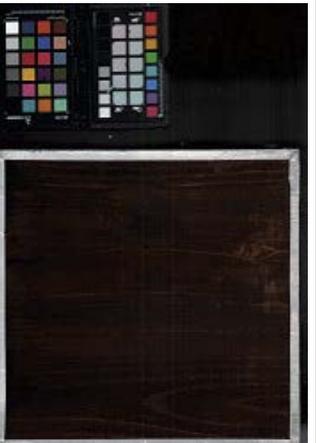
表 4.2.3-1 屋外暴露試験体スキャナー画像 垂直暴露 (ACQ、塗装 B)

表 4.2.3-1～表 4.2.3-4 は、製品処理-ACQ・無処理-塗装 B の画像である。塗装色が濃いのでひび割れの状況は分かり難いが、垂直暴露に比べ水平暴露の方が経年によるひび割れの進行が明らかである。

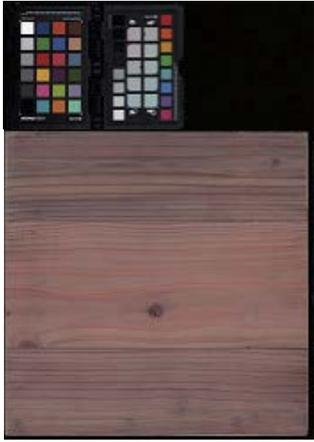
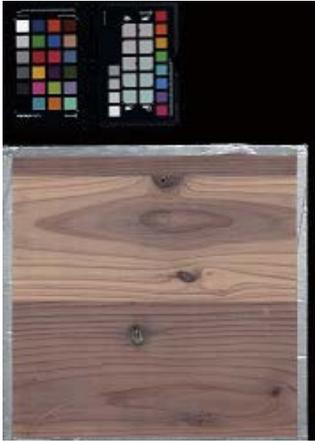
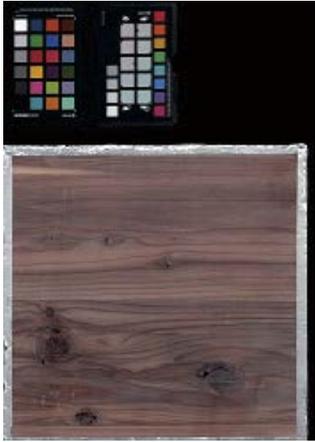
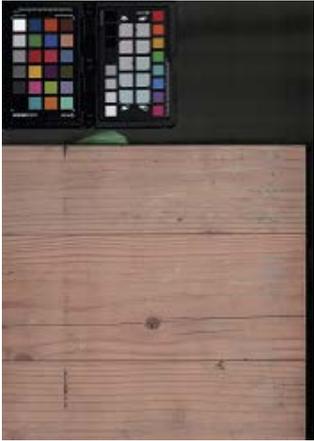
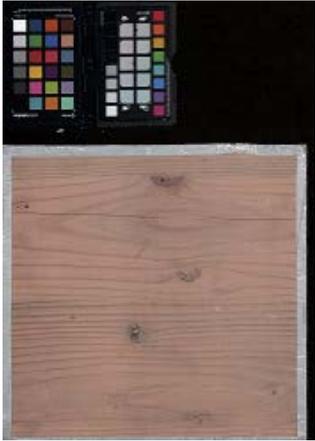
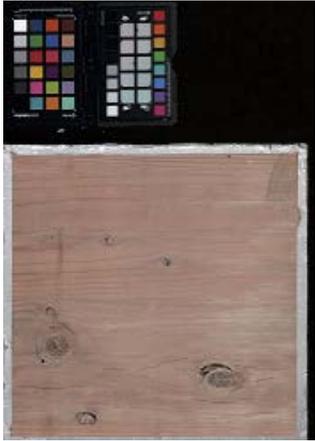
表 4.2.3-5 屋外暴露試験体スキャナー画像 垂直暴露 (AZN、塗装 C)

表 4.2.3-5～表 4.2.3-8 は、製品処理-AZN・無処理-塗装 C の画像である。木口シール無しの 1 年後の画像では、垂直・水平暴露ともにひび割れが発生している。木口シール有りの 1 年後の画像では、水平暴露のひび割れが明らかである。現時点の画像では垂直・水平暴露ともにひび割れが進行しているが、水平暴露の方が著しい。

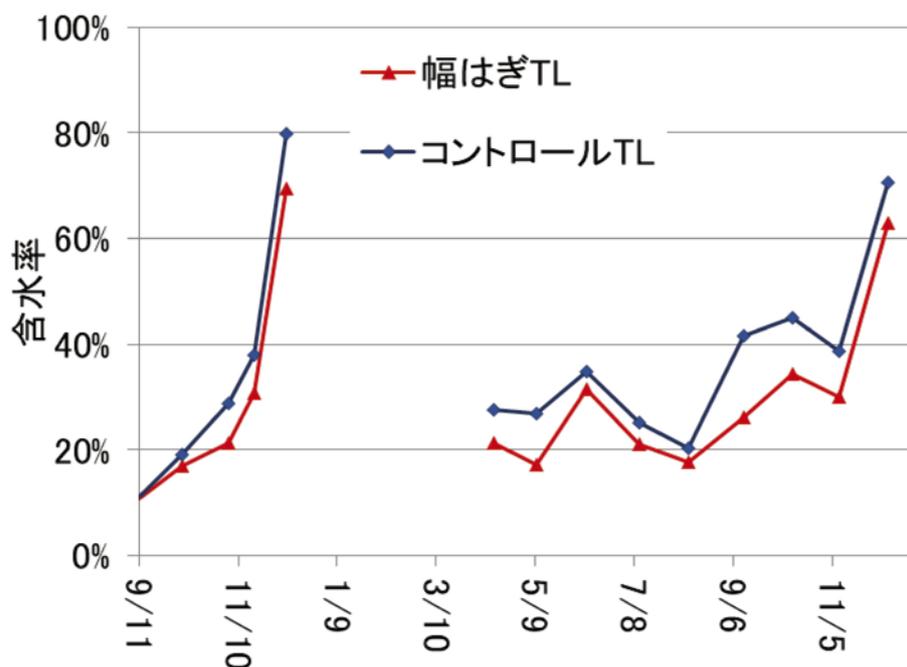
図5-5 各TLユニットの含水率の推移(全体)

図5-5は、15カ月間の曝露期間における幅はぎ接着TLユニットの全体の含水率の推移を、コントロールユニットの値とともに示した。両ユニットの含水率はほぼ同じパターン、すなわち降水量の推移に対応して増減していた。しかし、各ユニットのグラフを詳細に比較すると、幅はぎ接着したTLユニットの含水率は、いずれの測定日においてもコントロールTLユニットより低い値を示している。

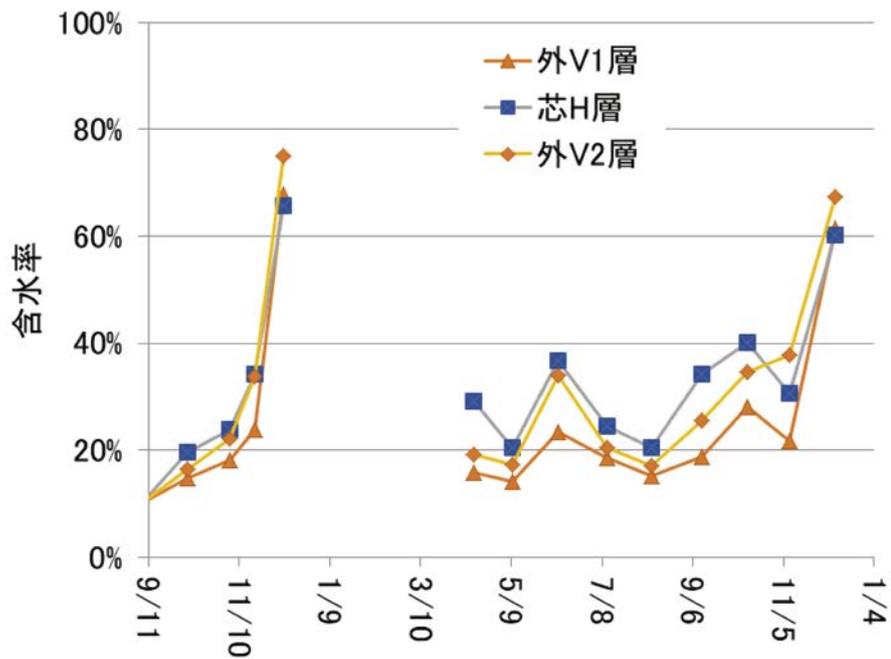
図5-6 幅はぎT Lユニット各層の含水率の推移

図5-6、図5-7には、各TLユニットの含水率の推移を層別に示した。幅はぎTLユニットでは外層と芯層の差が小さいのに対し、コントロールTLユニットでは芯層が明らかに高い値を示している。

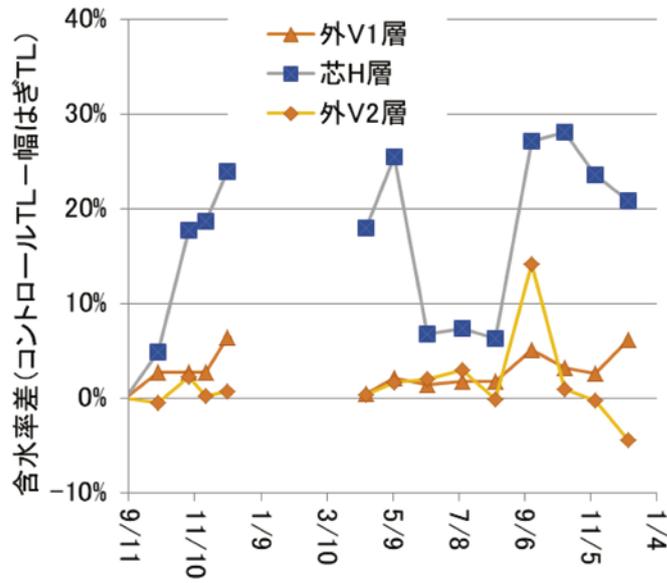
図5-8 TLユニット各層の含水率の差(コントロールTLー幅はぎTL)

図5-8は、両TLユニットの含水率の差を層別に比較したグラフである。測定回ごとに、コントロールTL各層の含水率から対応する幅はぎTL各層の値を差し引いた値である。全体を通してコントロールTLユニットが高いが、外層の含水率差がほぼ5%以内であるのに対し、芯層の含水率差は多くの測定回で20%を超え、幅はぎ接着が芯層含水率上昇を抑制していることが示唆された。

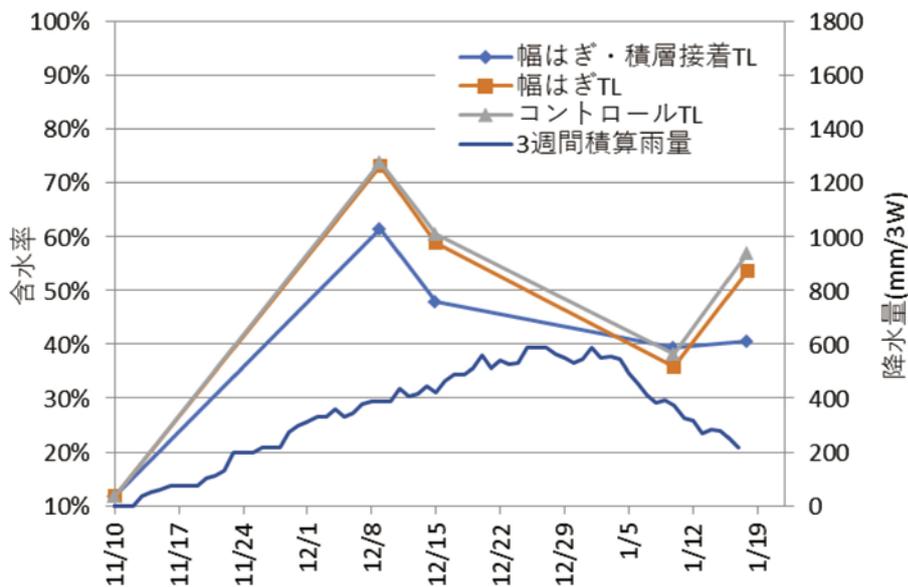
図5-10 幅はぎ・積層接着TLユニット等の含水率の推移

幅はぎ・積層接着TLユニット（VHV構成）の各層の含水率推移を、図5-10に示した。含水率を4回測定しているが、40～70%の繊維飽和点を超える数値であった。これは、積雪の影響を強く受けたものである。雨量計で積雪量を把握することができず、一方で、積雪により含水率が25%以上になっても、材温は0℃近いため腐朽劣化は進行しない。よって現時点までの含水率データについて、詳細な考察は避けるが、図5-10からは、幅はぎ・積層接着TLユニットの含水率がコントロールTLや幅はぎTLより10%以上低い値で推移していることがわかる。このことから、幅はぎ・積層間の接着層はCLT壁体の劣化環境を良好に保つ要因の一つと考えられ、逆に接着剥離はCLTの劣化環境を悪化させると推察される。

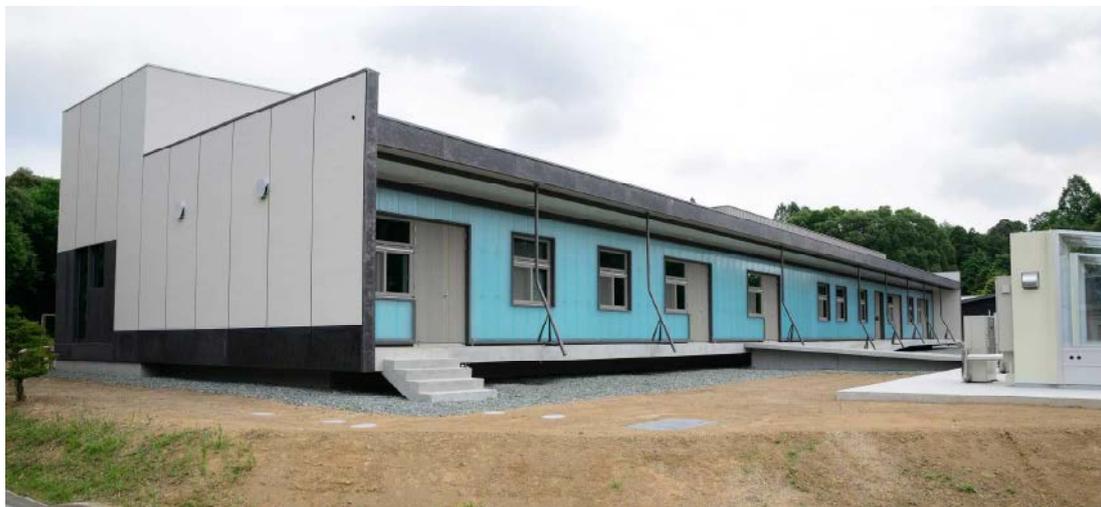
写真6-5 竣工時南面外観（2018年5月撮影）

写真6-5～6-10のように、1Fの軒の出も深く、CLT等構造材が外部に全く露出していない設計となっている。建築計画上の配慮もなされており、築年数も浅く耐久性上の問題点はない。

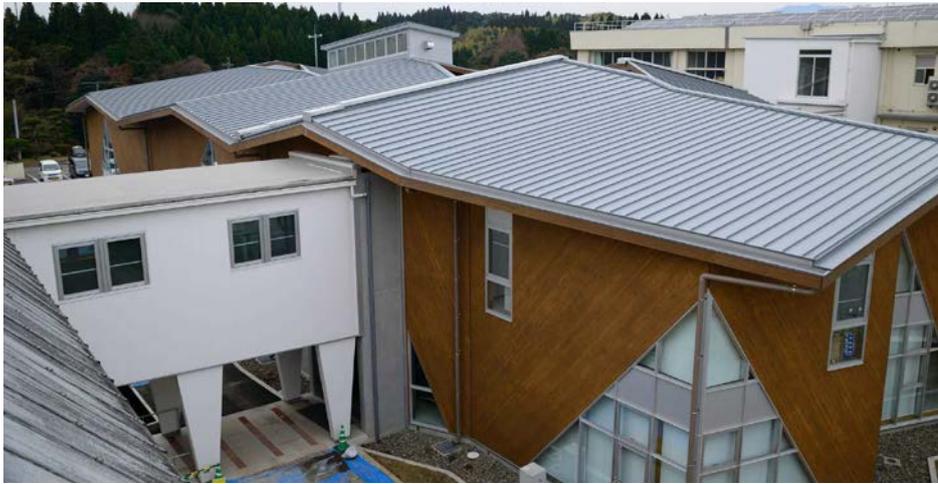
写真6-13 屋根折板（谷もある複雑な形状）（2013年12月撮影）

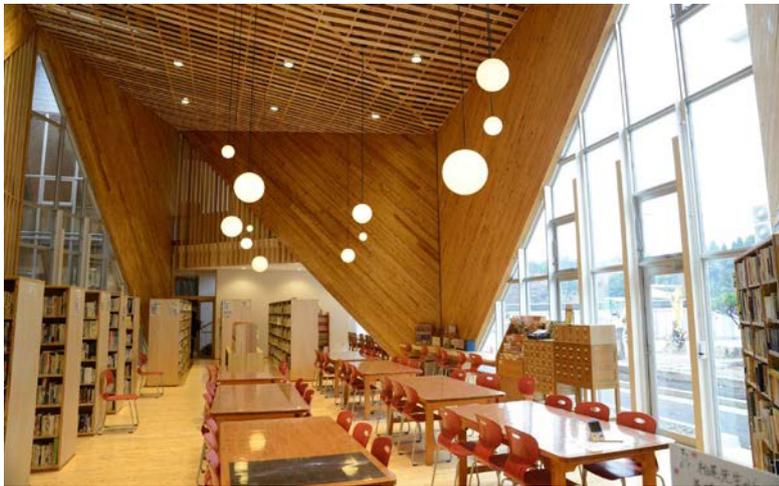
- ・壁柱が逆三角形をしているため、1Fは開口部が多く、明るいが、2Fは壁ばかりとなるため、暗い部屋が多い。
- ・壁柱は室内にも配置されているため、壁柱を回り込まなければならないような通路や入り口では歩きにくく、また壁柱の脚部にデッドスペースが発生してしまう。
- ・突貫工事の影響か、建具が開きにくいといった不具合が一部あったが、現在では改修(改善)されている。
- ・吹き抜けとなっている図書室では、空調が効きにくく、寒い(調査時は12月)。このため、室温を毎日記録している。空調計画については、今後、再検討する必要がある。

写真6-14 1F図書室（2013年12月撮影）

- ・建った当初、1階図書室と2階廊下が吹き抜けになっていて仕切りがなかったため、図書室のエアコンがほとんど効かず、冬は非常に寒かった。このため2階廊下との間にアクリル板を設置して仕切りを設け、暖房効果を高める工事をしたほか、エアコンの数も増設した。
- ・普段使っている限り、雨漏りや浮き、腐れ等の不具合はない。ただし建具 (ドア) の閉まりが悪いといった不具合は発生している。

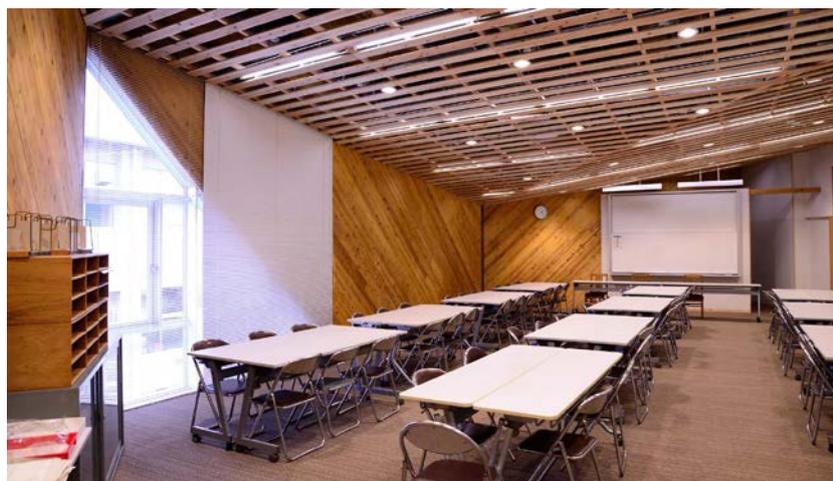
写真6-15 2F会議室（2Fは壁が多く開口部少ない）（2013年12月撮影）

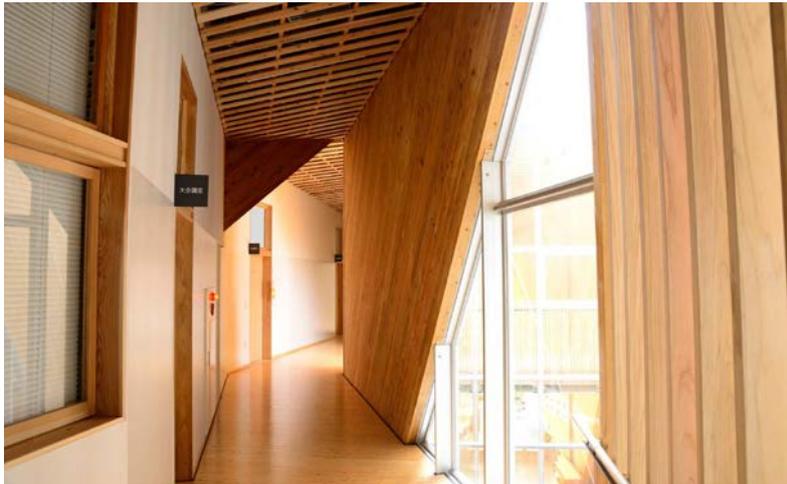
写真6-16 2F廊下（平面計画が複雑でくねっている）（2013年12月撮影）

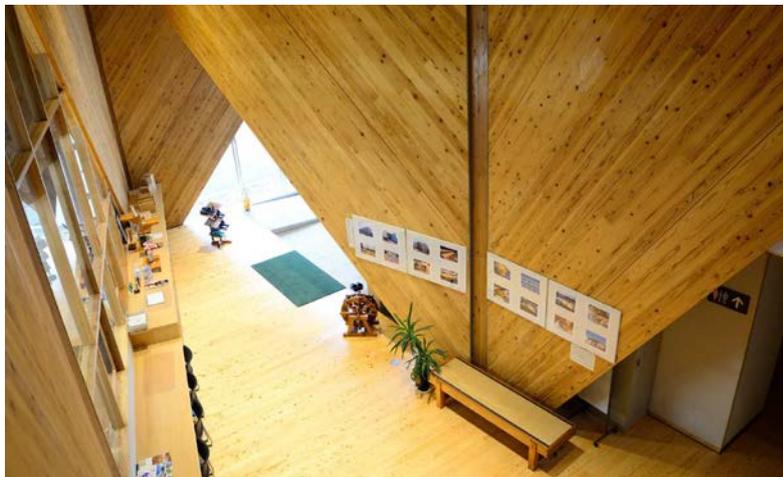
写真6-17 玄関エントランス部（通路にも壁柱が配置）（2013年12月撮影）

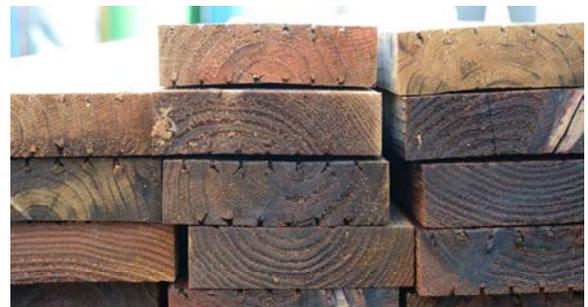
写真-1 加圧注入後のラミナ (ラミナ注入)

ラミナ注入時の断面寸法は厚33×幅118mmであったが、写真-1のように厚さ方向の反りや膨らみなどが発生し、再乾燥後も元に戻ることはなかった。そのため上下各2mmずつ削る必要が生じ、最終的にラミナ断面は厚29×幅105mmになった。よって5-5の製品仕上がり厚さも145mmとなったほか、製品処理AZN試験体ならびに無処理試験体についても、ラミナ注入試験体に合わせて、ラミナ厚29×105mm、製品厚さ145mmで統一した。試験体の製造時期が11月頃となり、加温等の影響からマザーボードの製造は1日1枚にとどまった。

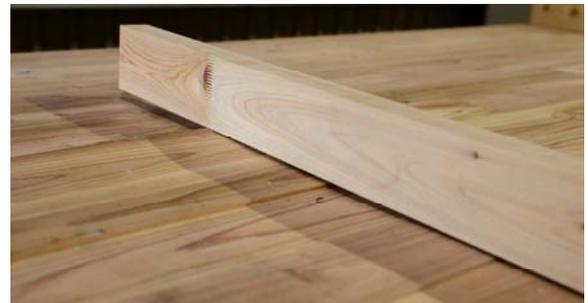
写真-2 加圧注入後のCLT (製品注入)

一方、製品注入したAZN試験体のCLTマザーボード3枚のうちの1枚(No.12)に写真-2のような比較的大きなはく離状の浮きが観察された。浮き高さの最大値は約15mmほどであったほか、それ以外の2枚(No.10, No.11)も、ラミナの幅反りが全体的に認められた。

- 3) ラミナ処理試験体では、製造時に発生する防腐薬剤を含んだ削りくずの分別・廃棄方法の問題、および製品処理試験体では、加圧注入後に発生する寸法変化に伴う仕上げ加工の必要性など、特徴的な課題もあった。
